Residentie

TRIANON

Studieopdracht betreffende bouwtechnische
en energetische toestand van het gebouw

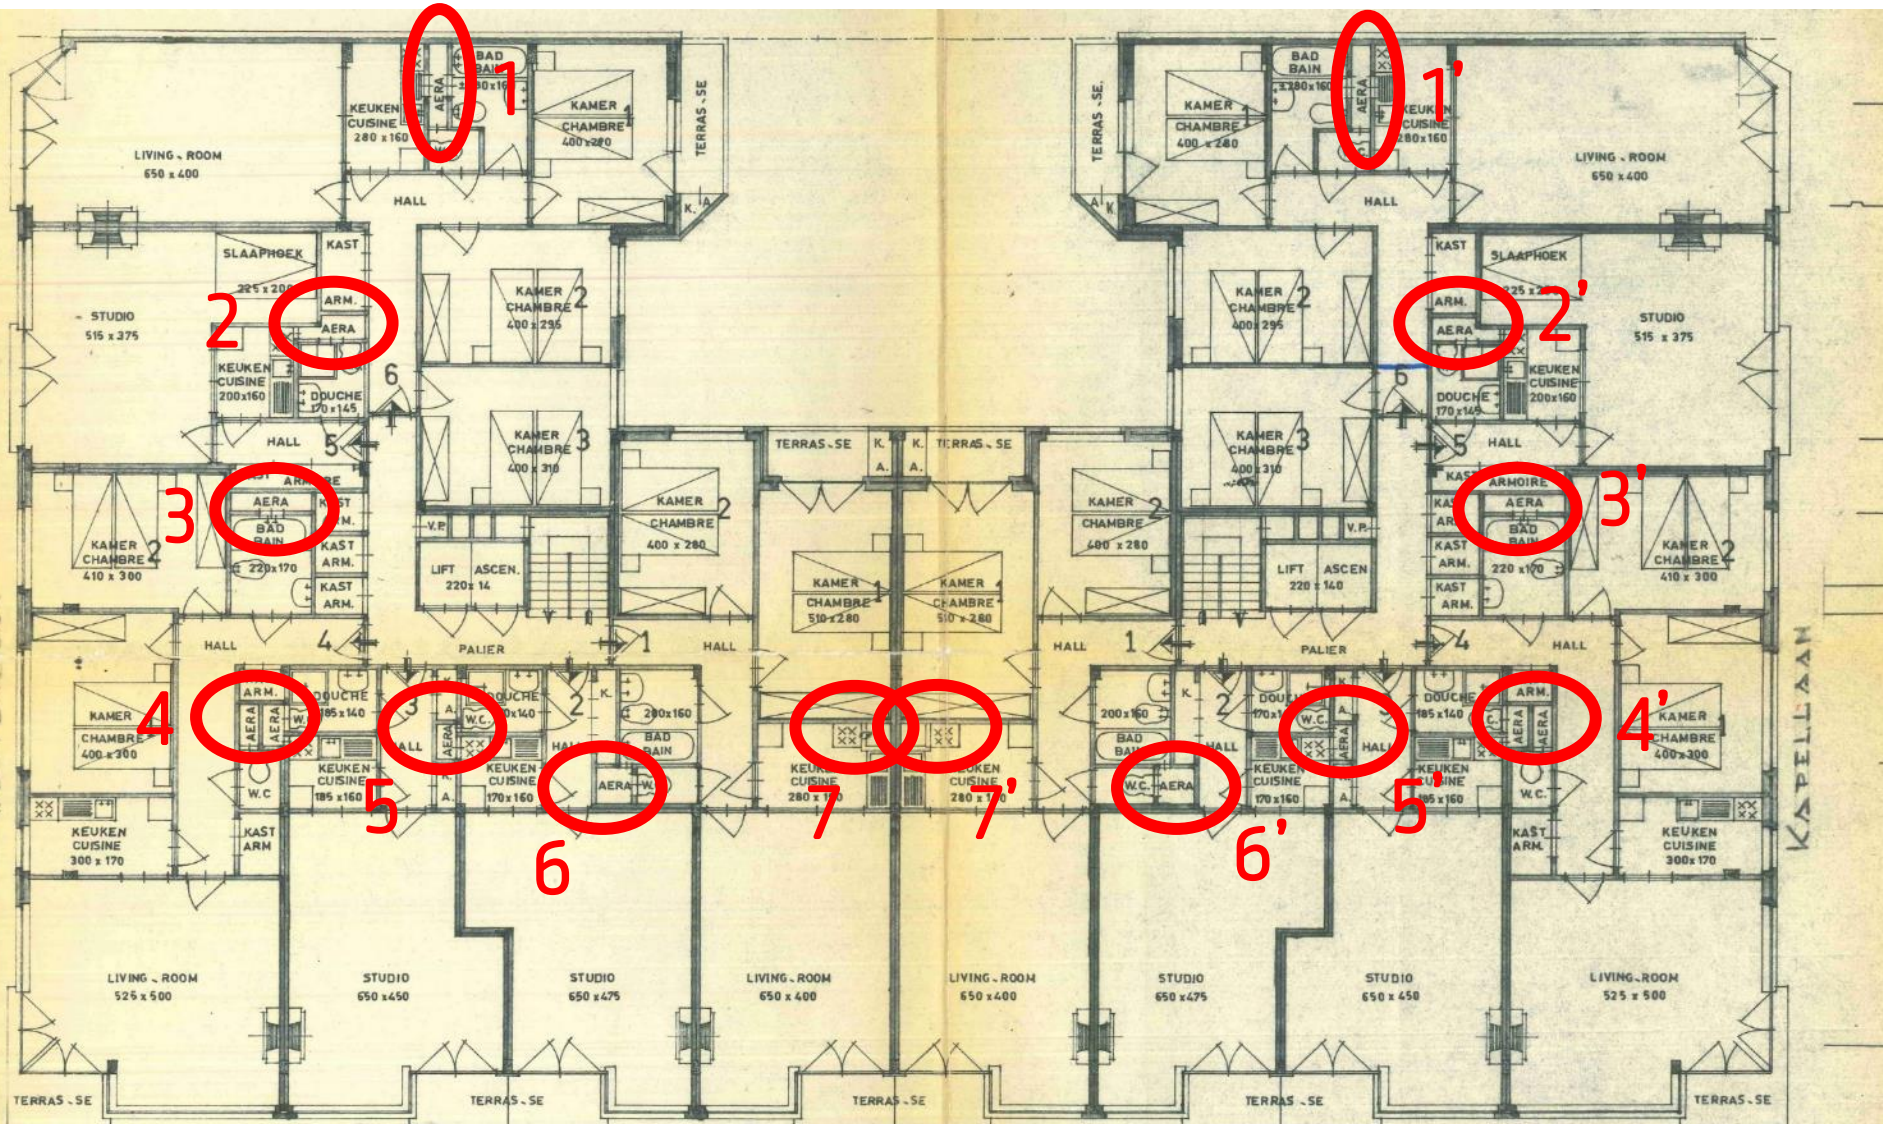
Gebouw bevat 14 typeschouwen

Nagenoeg alle vastgestelde afvoerbuizen in de kokers zijn asbesthoudend.

=> Gezien hun leeftijd kunnen deze gaan verweren en zorgen voor verontreiniging van het afvalwater.

=> Het is raadzaam deze te vervangen.

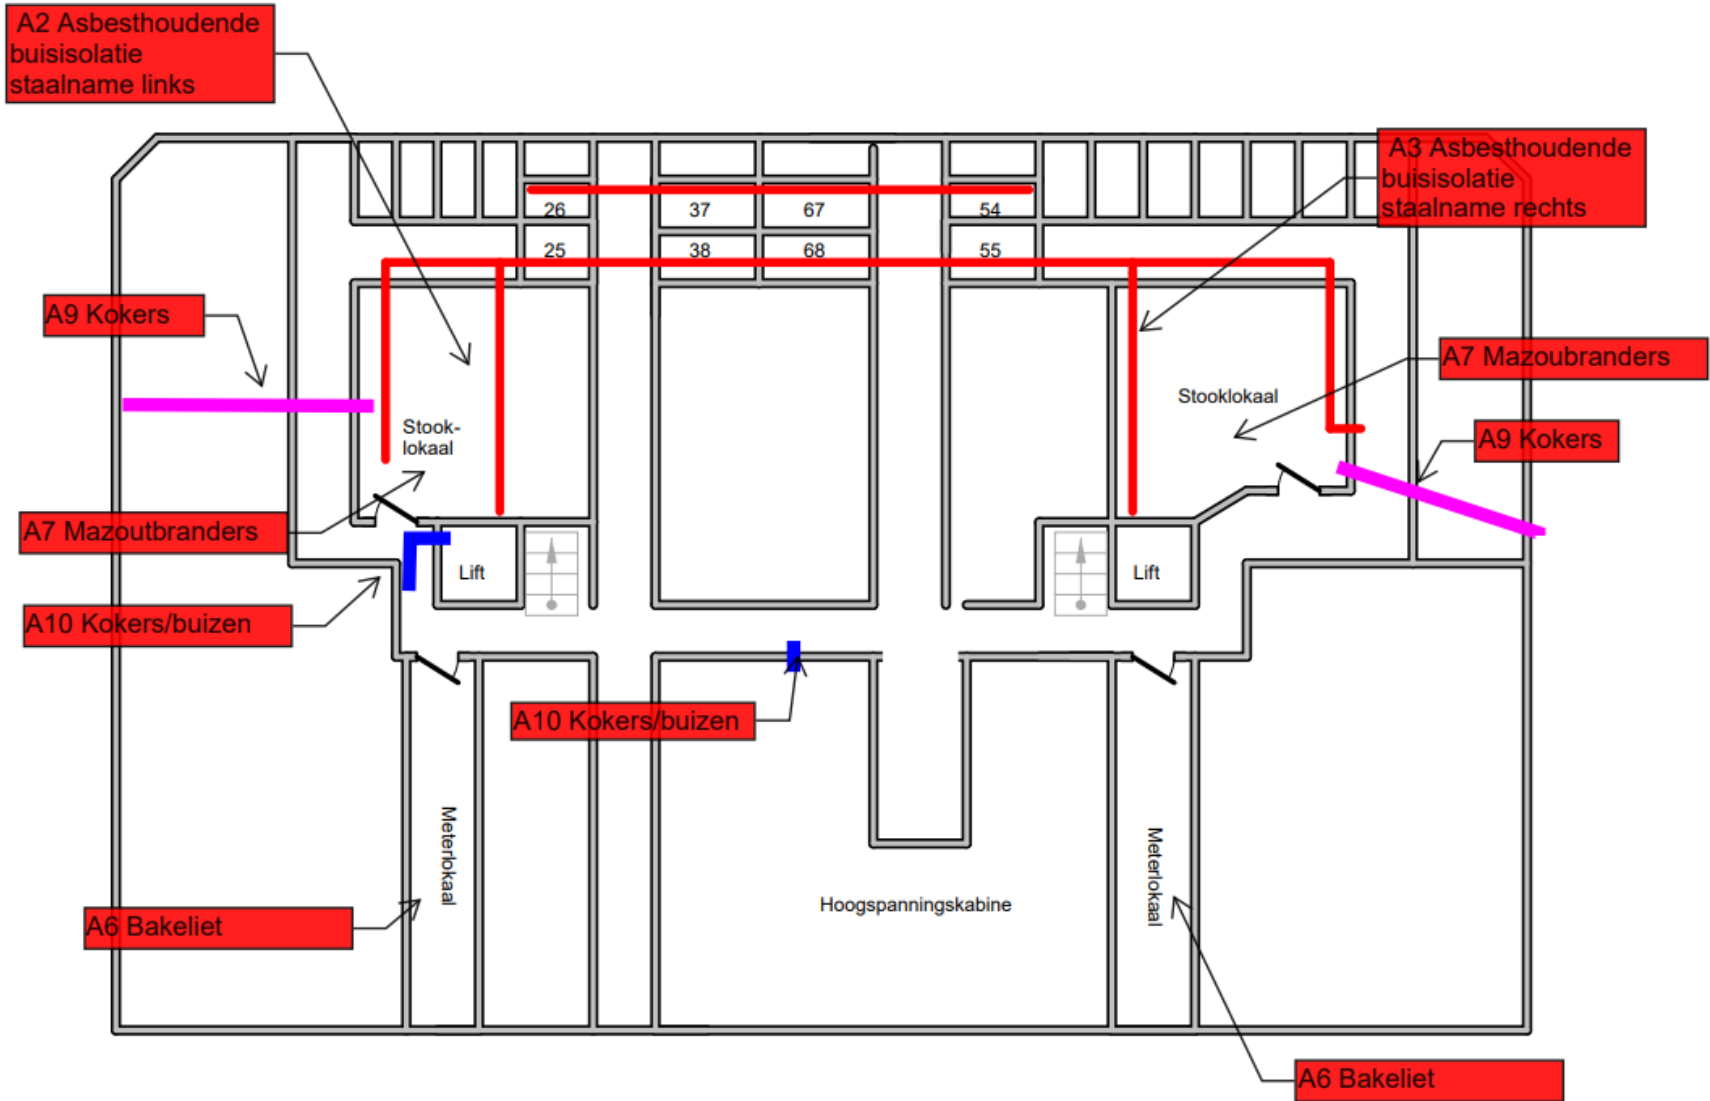
Nummers:	Locatie:	Type van materiaal:	Toestand:	Aantal:	3-delige code:
ZW-2023-2224-A-2/3	Kelderverdiep, zie aanduiding op grondplan	Asbesthoudende buisisolatie 17 06 01*	Verweerd, beschadigd	ca. 150 lm	342
ZW-2023-2224-A-4	Zijgevel, gemene muur Westenlaan	Asbestcement - muur/ gevelbekleding 17 06 05* Gevelleien	Verouderd	ca. 210 m ²	221
ZW-2023-2224-A-5	Schoorstenen aanpalend gebouw, mogelijks ook op dak soortgelijke buizen aanwezig.	Asbestcement - kokers en buizen 17 06 05*	verweerd	100 m	221
ZW-2023-2224-A-6	2 Tellerlokalen kelderverdiep	Asbest - andere 17 06 05*, Elektrische onderdelen in bakeliet	Verouderd	100 kg	111
ZW-2023-2224-A-7	Stooklokalen kelder	AEEA: apparatuur die asbest bevat 16 02 12*	Verouderd	2 stuks	321
ZW-2023-2224-A-9	Verluchtungskokers van stooklokalen naar buitengevel	Asbestcement - kokers en buizen 17 06 05*	Verweerd	50 m	221
ZW-2023-2224-A-10	Muurdoorvoeren en verluchting kelder	Asbestcement - kokers en buizen 17 06 05*	verouderd	5 stuks zichtbaar	221

Gezien de gezondheidsrisico's, in het bijzonder aan losse asbest die bovendien nog eens verweerd en beschadigd is (buisisolatie kelder) is het aan te raden hier een prioritaire aanpak van te voorzien.

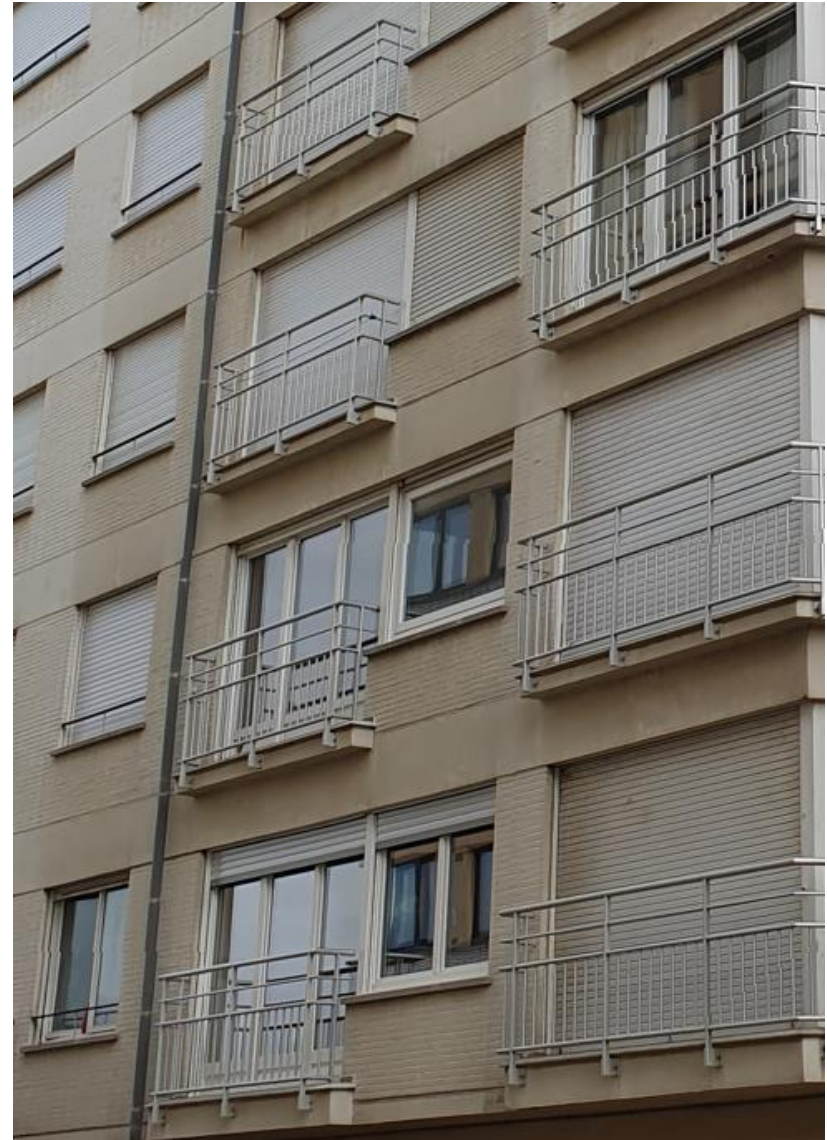
- Type: Vermoedelijk oude strengpersteen
- Metselverband: stapelverband
- Voegwerk: standaard voegbreedte, vol gevoegd
- Geen open stootvoegen
- Voorzien van waterwerende gevelcoating
- Ongeïsoleerd!

- Algehe vervuiling
- Algehele: veroudering/vergrauwing van de kleur
- Her en der begin afschilferen/afbrokkelen van de coating, doch nog zeer beperkt.

Visueel huidig relatief beperkt, in hoofdzaak esthetisch / cosmetisch van aard.

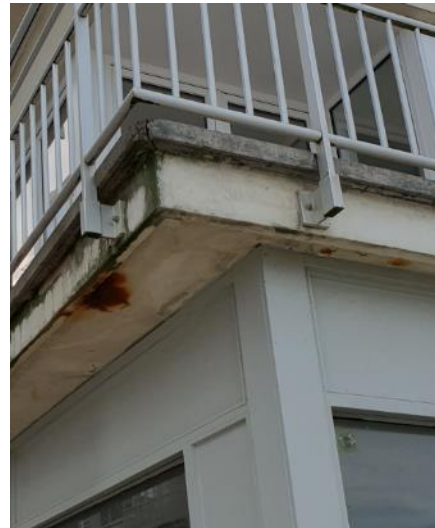
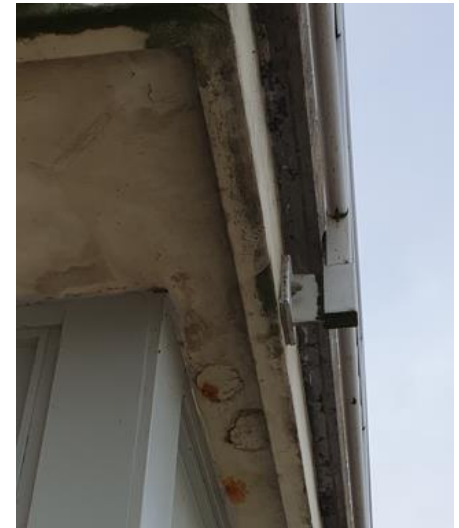
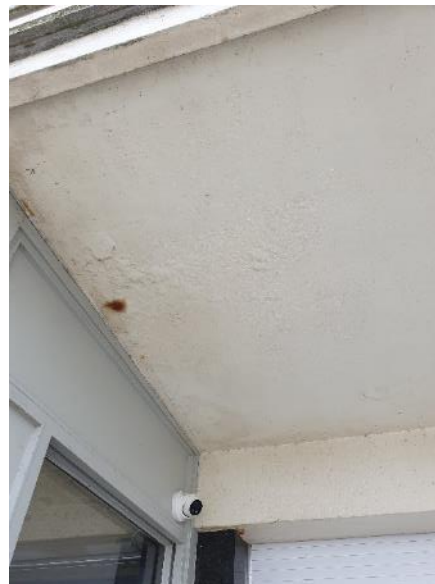
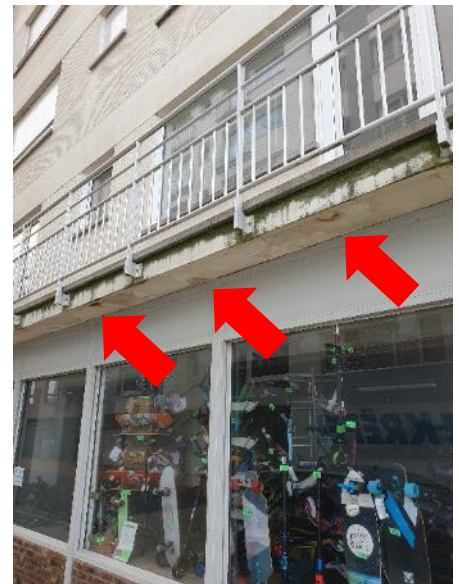
- Verflaag vervuild
- Verf bladert af
- Vertonen beginnende barsten en brokkelingen
- Roestplekken: hoeken/randen/druiplijst

Schadefenomenen zijn visueel veel meer aanwezig op de betonelementen van afdek gelijkvloers!

- Het is ons niet bekend hoe verregaand het betonherstel destijds gebeurd is.
- De uitgevoerde betonherstelling is op het einde van zijn levensduur aan het komen en een nieuwe aanpak begint aan de orde te komen.

-> Ernst dient nader te bekeken te worden via betondiagnose met destructief onderzoek

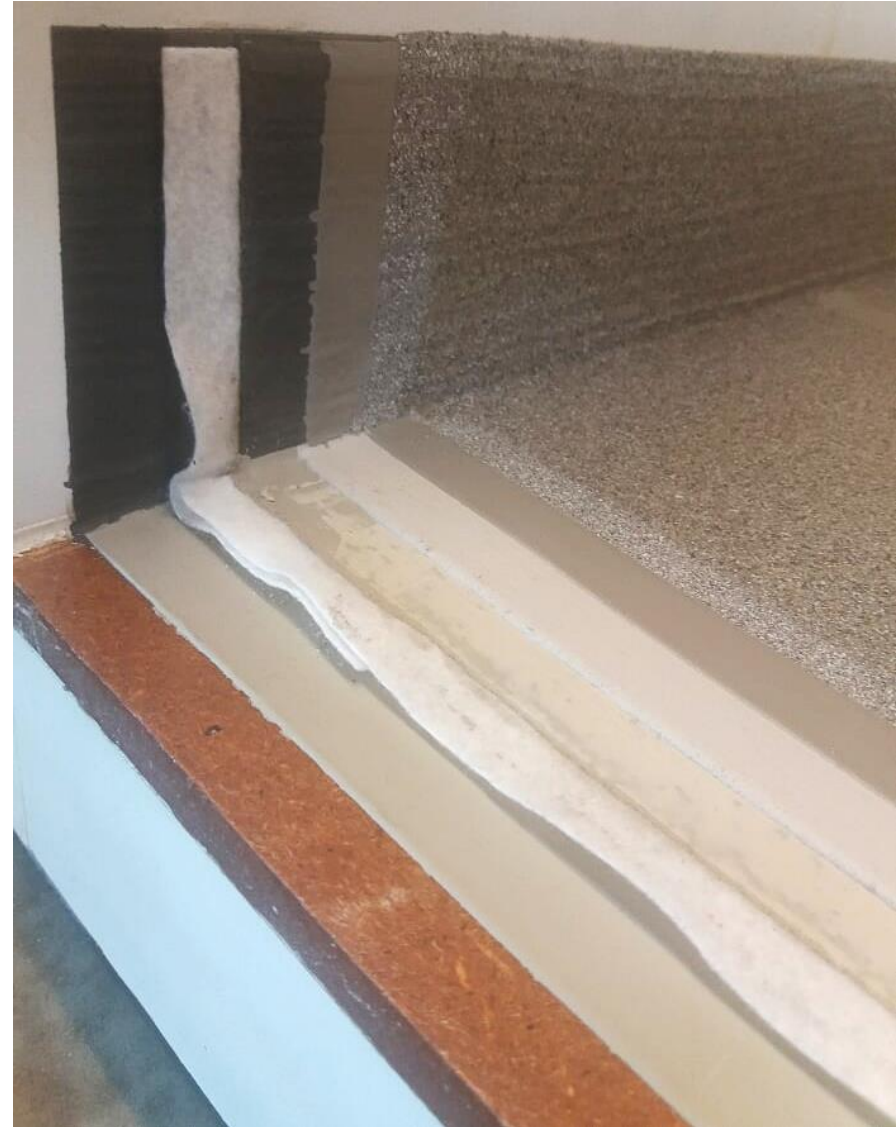
- Dakdichting en terrasvloer in 1:
 - slijtvast en antislip
 - Systeem is volkomen waterdicht
- Meerlaags systeem met versterkende en elastische, scheuroverbruggende eigenschappen

Fronten en onderzijdes met een **performante, watervaste, scheuroverbruggende coating**

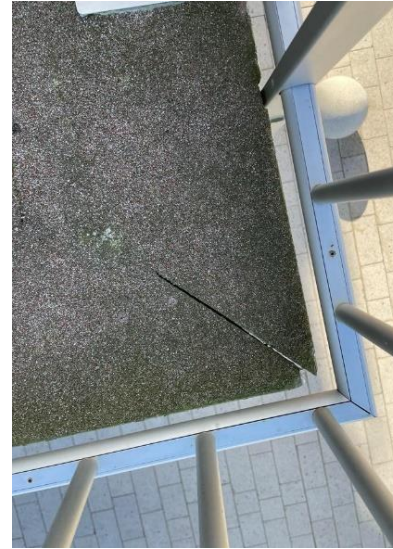
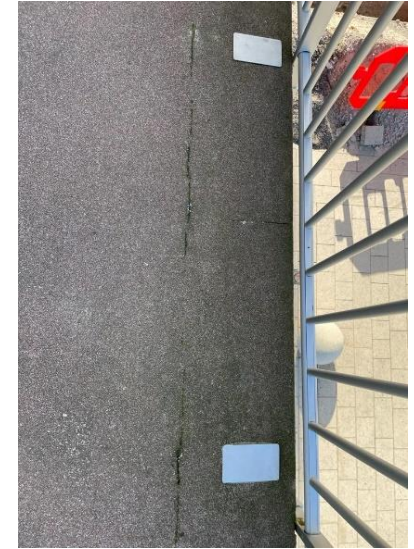
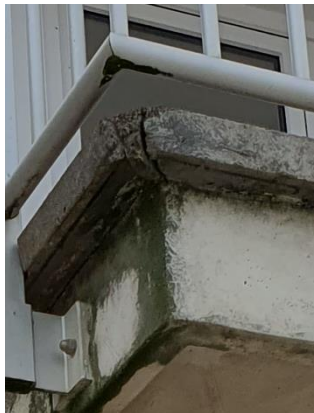
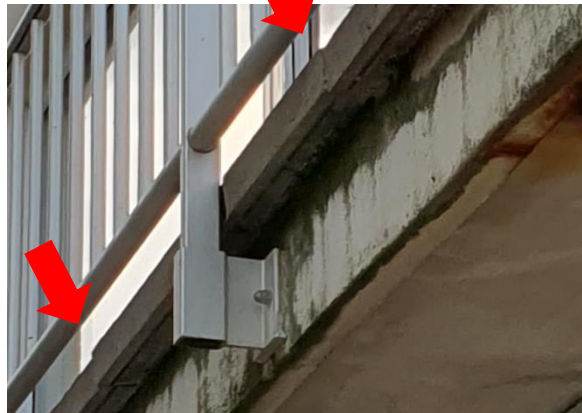
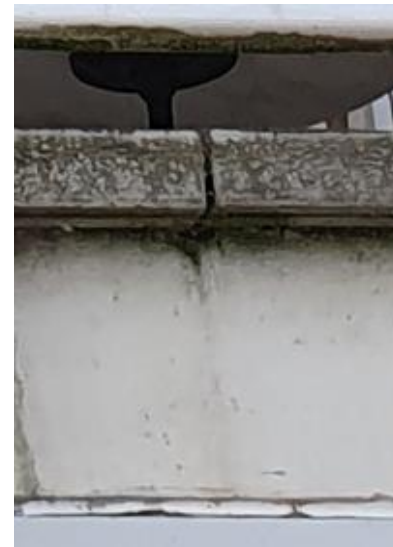
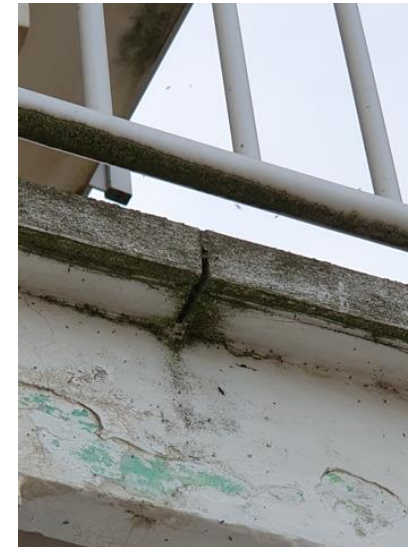
- differentieel bewegen/verschuiven van deze dekstenen ten opzichte van de rest van de ondergrond leidt tot scheuren in de dichting.
- de voegen tussen de dekstenen zijn verstorven en staan open.

Mogelijk verband waarom de betonschade op afdek gelijkvloers ernstiger lijkt dan elders

ADVIES: integraal vervangen de terrasdichting boven het gelijkvloers, met nieuw en geschikt afdruioprofiel.

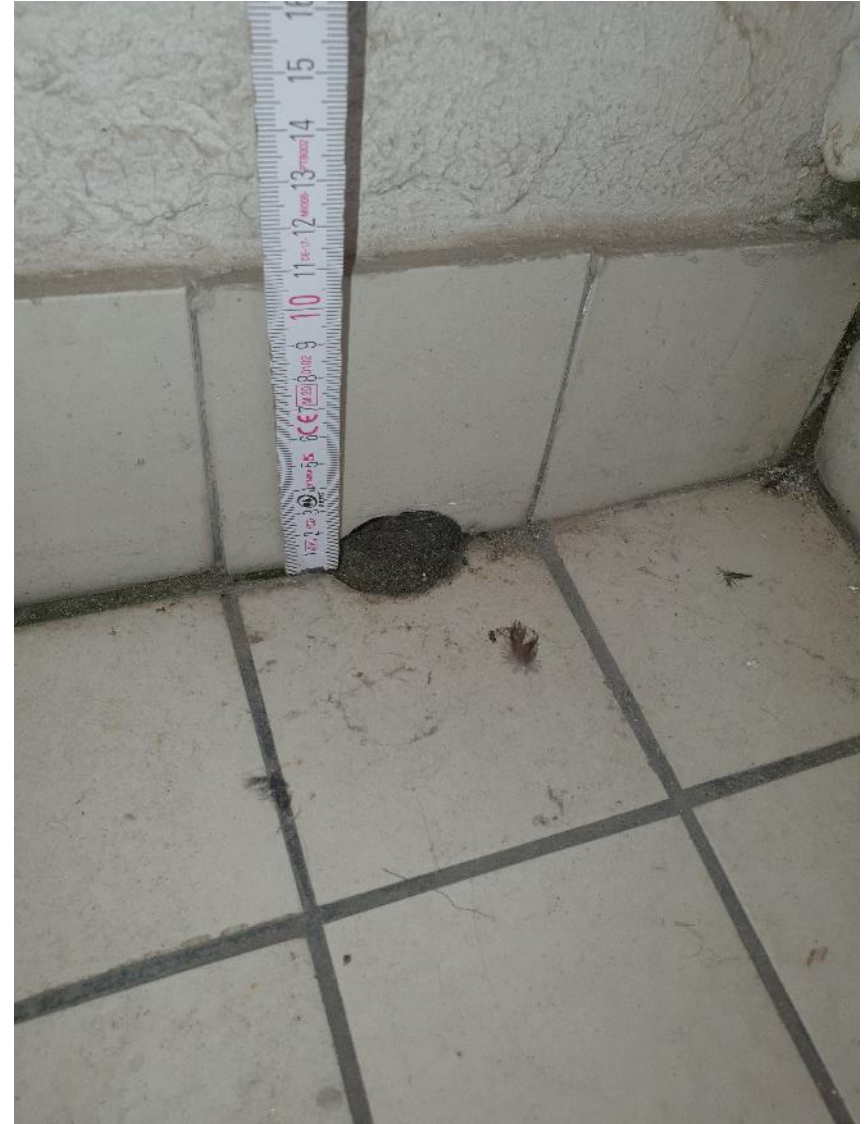
Deze terrassen zijn gelukkig vrij klein, maar samen met de zeer lage opstandshoogte dienen verstoppingen dient een vlotte afwatering maximaal gegarandeerd worden. Verstoppingen dienen dus maximaal vermeden te worden.

ADVIES: afvoerpunt vervangen door een afvoerpunt van minstens 5cm.

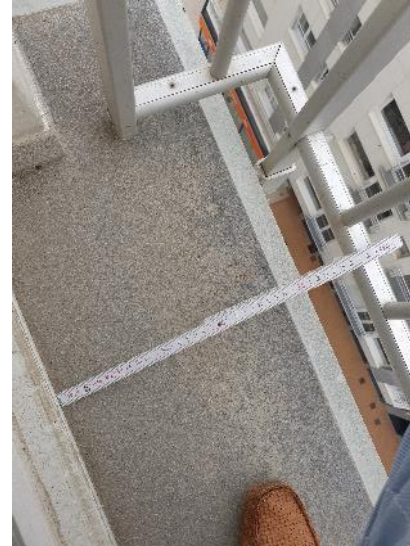
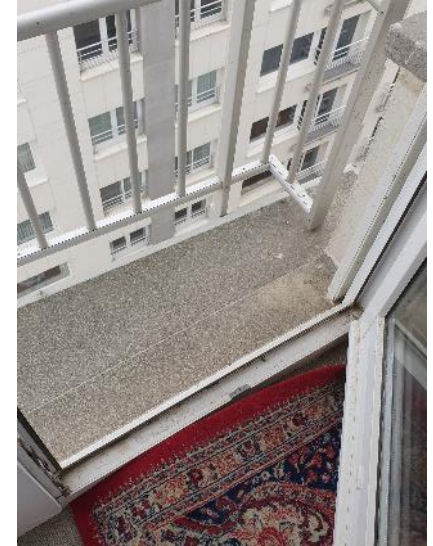
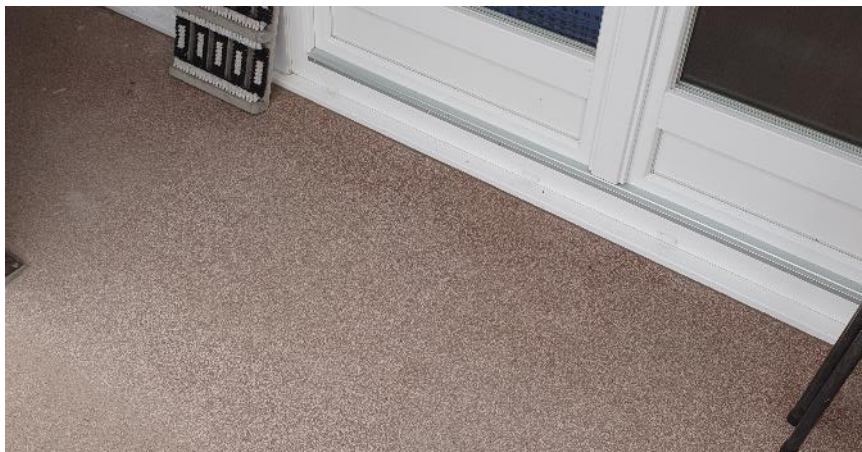
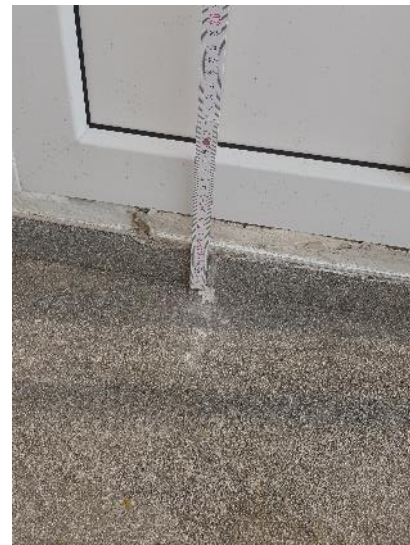
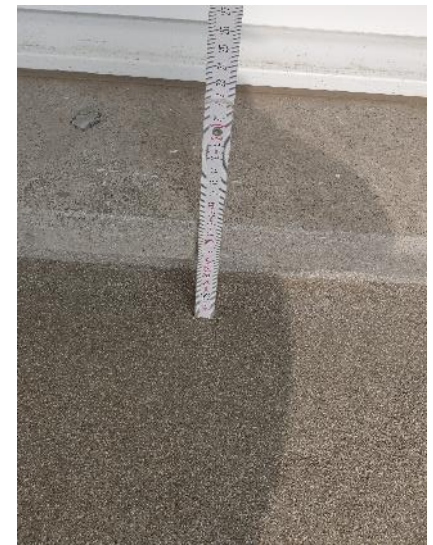
Hier is absoluut niet voldaan aan de voorschriften van **Buildwise**, wat betekent dat deze knopen veel gevoeliger zijn voor waterinfiltraties.

- Terrassen zijn zwevend geplaatst
- Deze liggen niet op 5cm onder het dorpelpas (slechts 1cm)
- Deze houden geen open voeg van 2cm tegen de opstand
- Tevens geen goot/rooster voorzien.
- Voegen liggen bijzonder dicht op elkaar om van een vlotte doorwatering te kunnen spreken.
- Gemiddelde hoogte onder tegels bedraagt 9,5cm. Dit betekent dat de opstand aan het raam maximaal 10cm bedraagt. (Is hier reeds dakisolatie aanwezig?)

Hieraan kan niet voldaan worden, tenzij de buitenschrijnwerken vervangen worden, waarbij een voldoende hoge opstand voorzien wordt (en het raam in die mate ook minder hoog wordt)

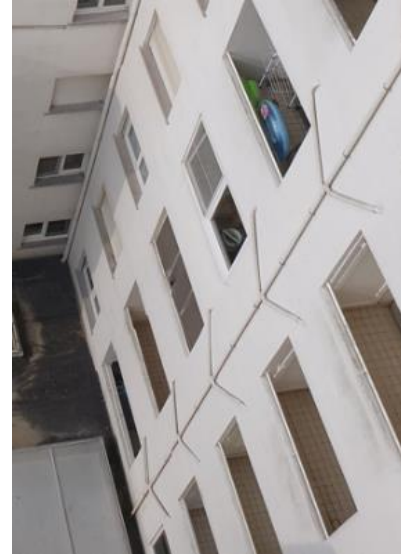
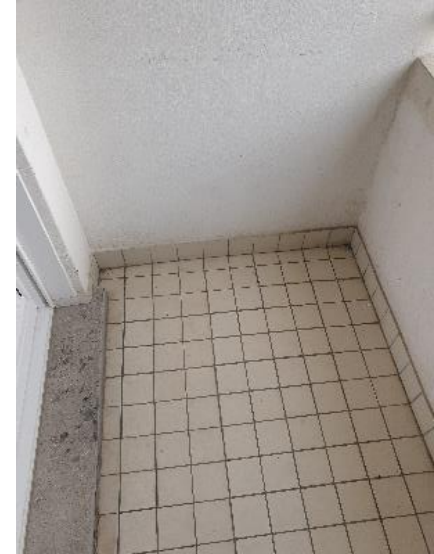
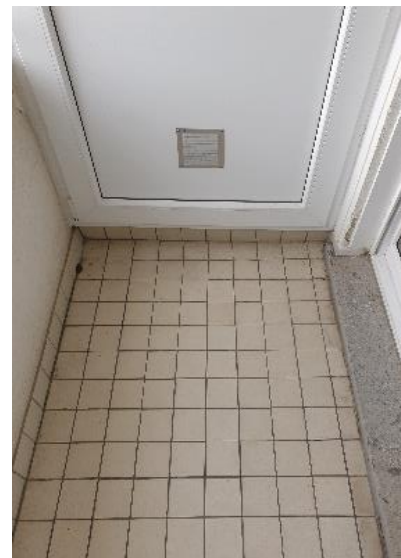
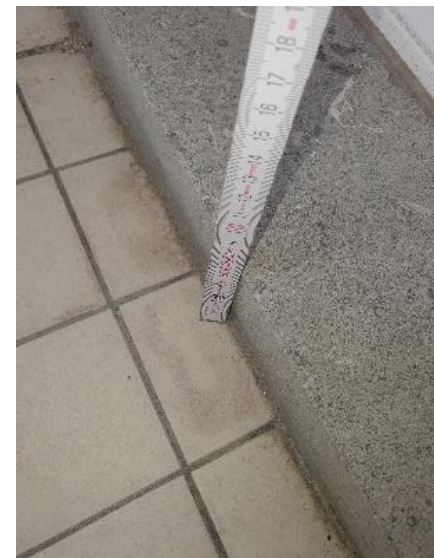
- Voegen versterven, barsten
 - Mortel verzand (verzakkingen en verschuivingen)
- => onvermijdelijk dat ze water zullen doorlaten dat kan resulteren in infiltraties.
=> ook de tegelplinten kunnen op die manier op termijn loskomen en zorgen voor waterinfiltraties.

We kunnen dit niet vaststellen, maar het gebeurde vroeger dat daar ook geen dakdichting onder geplaatst werd.

ADVIES: Te vervangen door een duurzame terrasdichting (bijvoorbeeld cfr. de balkons).

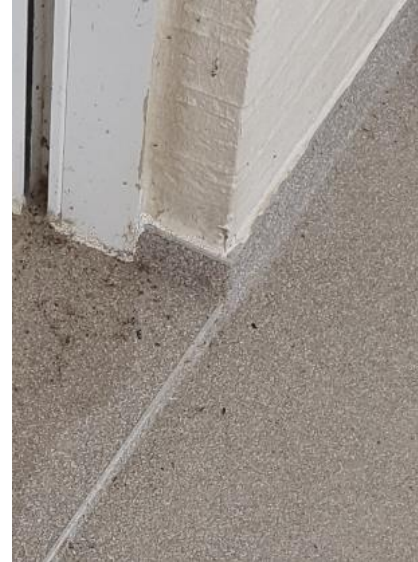
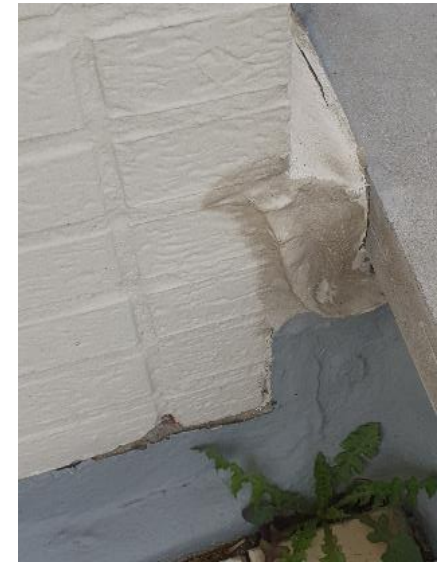
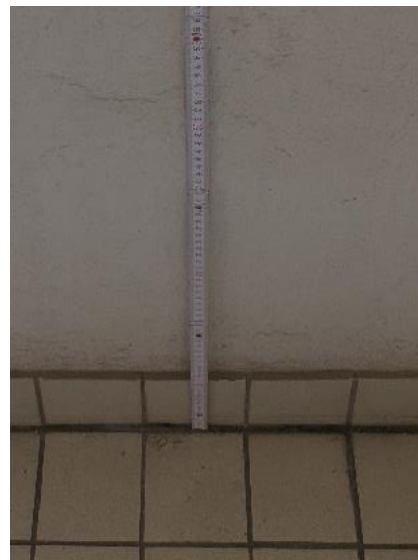
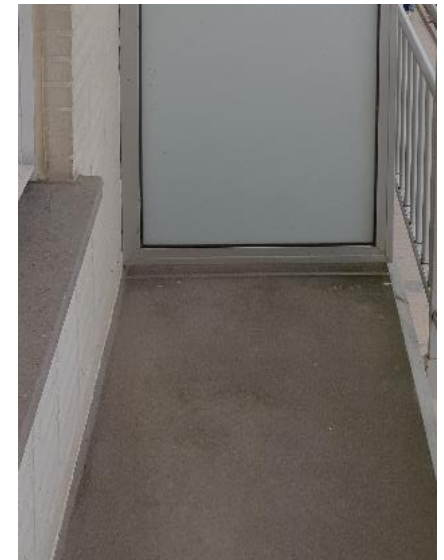
Tevens stellen we vast dat de opstand in vloeibare dichting op de dakterrassen achteraan lokaal los komt en de siliconevoeg verstorven is en openscheurt.

=> Dit wordt idealiter spoedig hersteld.

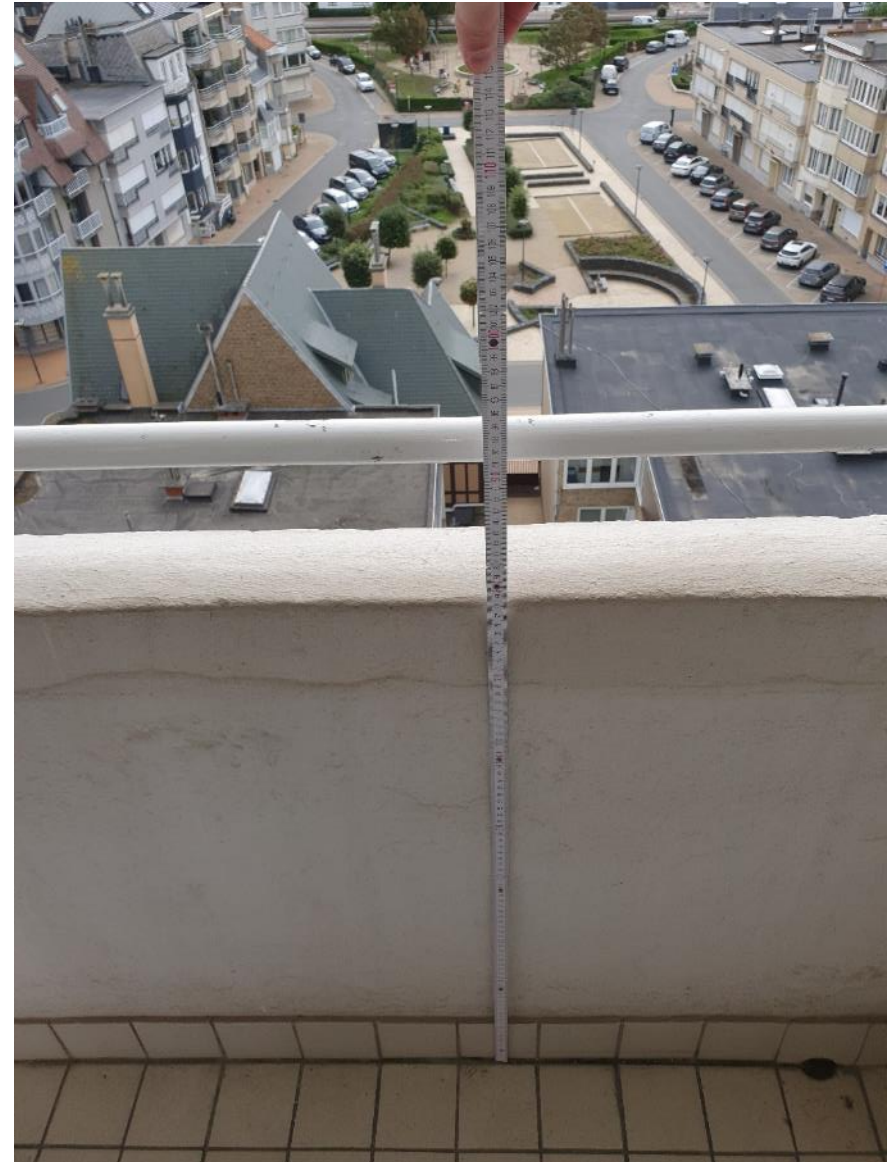
Hier meten we een 92-93cm.

Dit is een gevoelige afwijking van de normen en gezien de grote hoogte van het gebouw is het te adviseren om bij gevelwerkzaamheden deze balustrades te vervangen door een oplossing die conform is.

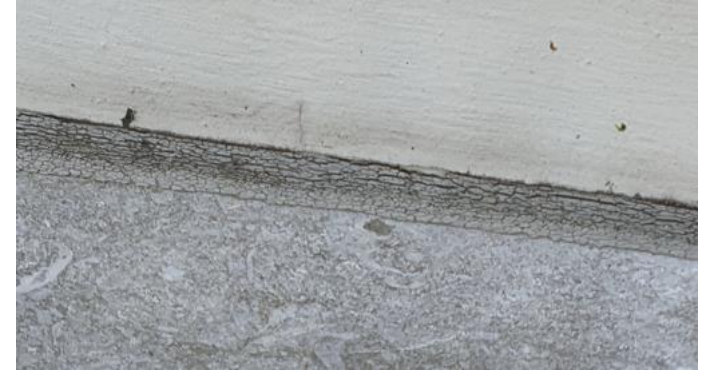
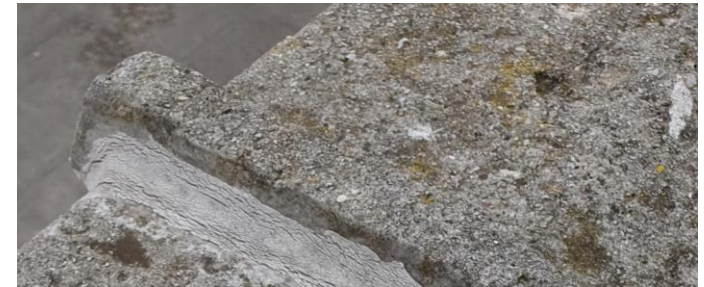
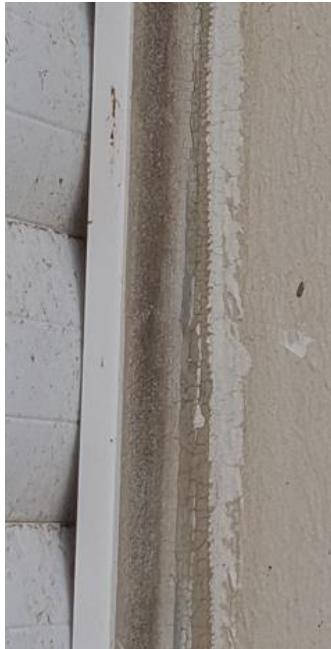
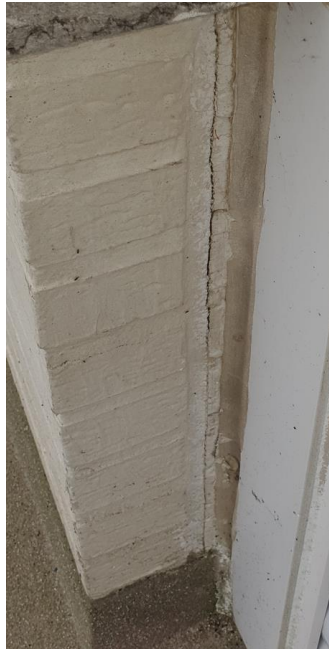
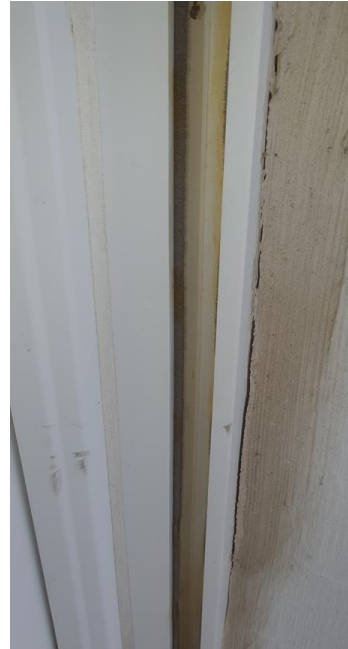
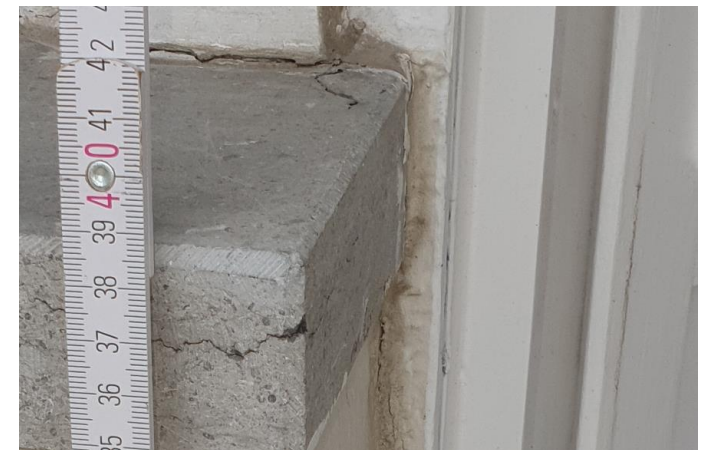
Elastische voegen zijn vergankelijk en dienen periodiek onderhouden en vervangen te worden. Wanneer deze versterven verliezen zij hun waterwerende werking en kunnen waterinfiltraties optreden.

Bij een groot deel van de elastische voegen is vaststelbaar dat het voegwerk een onderhoud of zelfs vervanging toe is. Dit geldt voor de voegen van de buitenschrijnwerken, maar ook voor dekstenen en andere.

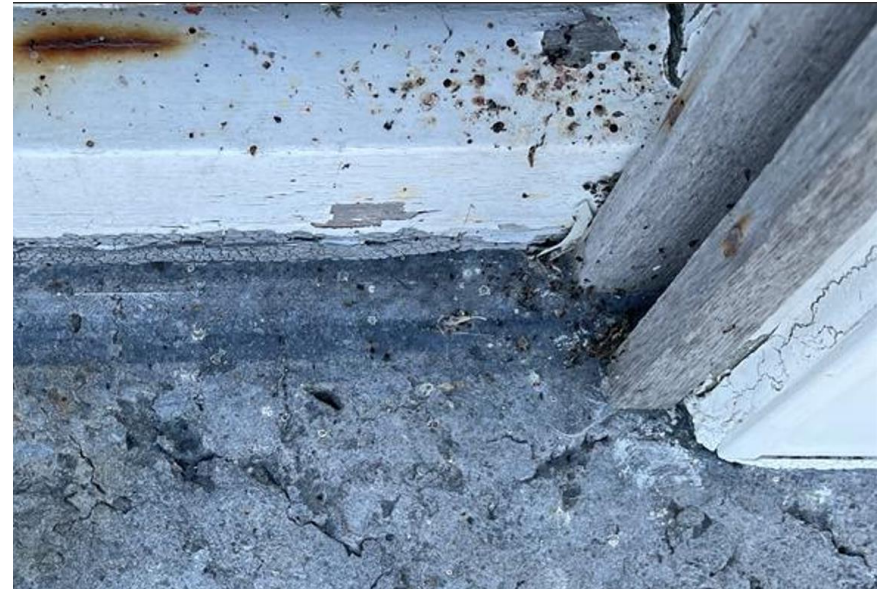
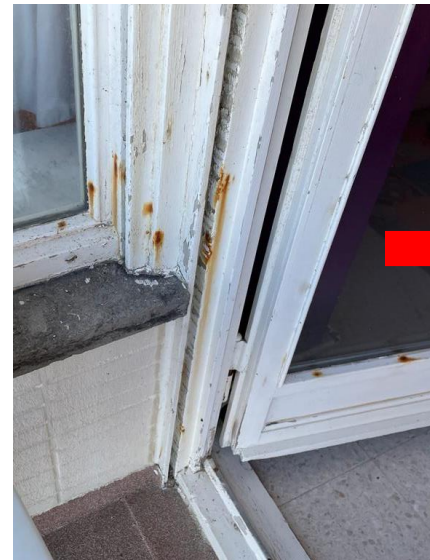
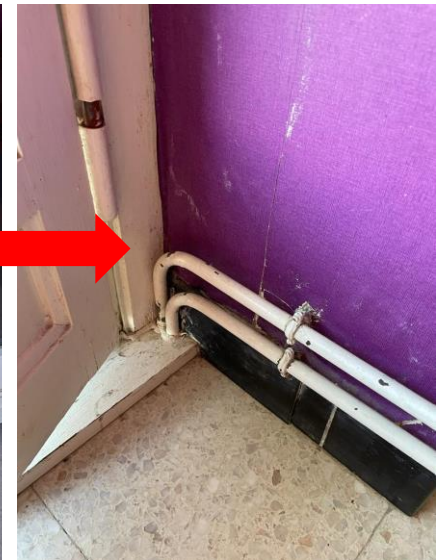
- Privatieve kwestie!
- Met oud buitenschrijnwerk dat niet voldoet aan de isolatienormen kunnen de energetische lange termijn doelstellingen niet gehaald worden.
- Staat varieert, van heel goed tot dringend te onderhouden of te vervangen (bijvoorbeeld oude houten ramen die op het einde van hun levensduur aan het komen zijn).
 - Kan (en zal op termijn) aan de oorzaak liggen van waterinfiltraties.
- Zie opmerking betreffende opstanden
- Zie opmerking betreffende valveiligheid verder in het document.

Noot: dergelijke vochtaftekening komt op meerdere locaties voor, vooral verticaal boven elkaar. Dit kan te wijten zijn aan meerdere oorzaken en een destructief onderzoek is aangewezen teneinde de volledige problematiek te kunnen aanpakken.

ADVIES: overwegen oudere ramen vervangen, zeker wanneer verregaande sporen van verwerking.

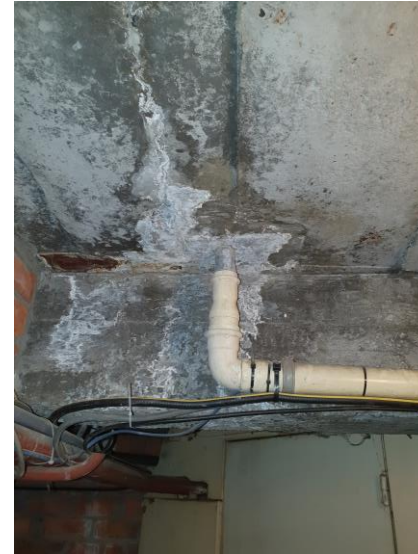
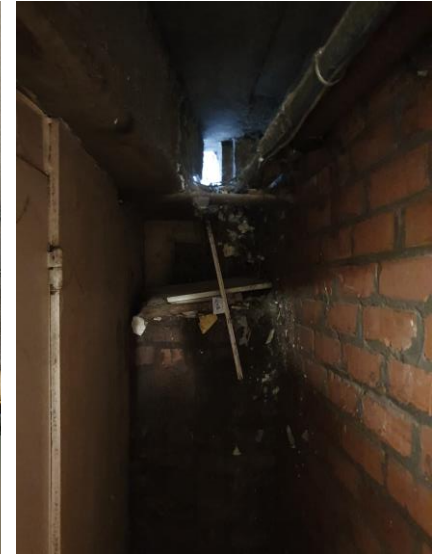
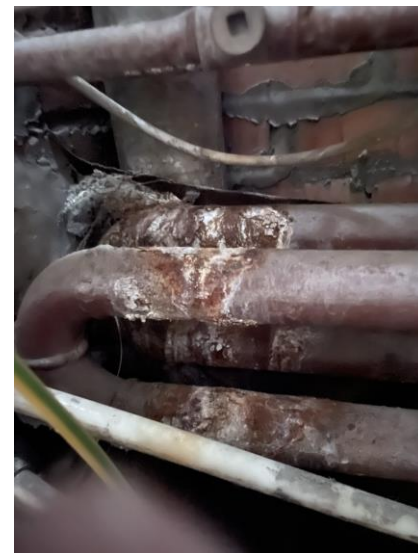
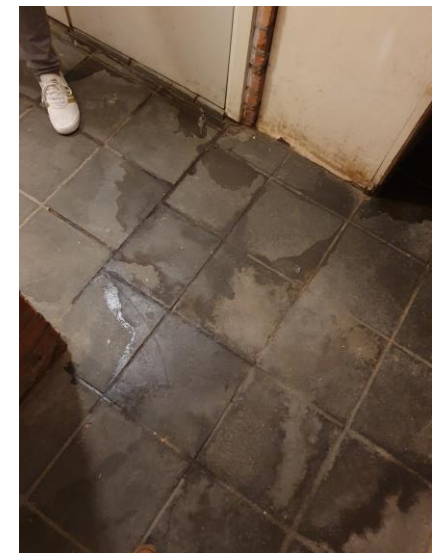
- Duidelijke vochtsporen aan plafond, in het bijzonder ter plaatse van stijg en daalleidingen.
 - Vermoeden van lekkage aan de leidingen
 - **Locatie valt soms samen met constructieve balken. Aanpak dringend teneinde corrosie aan de constructie in te perken! (roesten wapening en stalen liggers)**
 - Grondig onderzoek en aanpak door techniker is aangewezen.
- Vochtsporen bij sommige kelderverluchtingsopeningen.
 - Waterinfiltratie hemelwater
 - Buitenkanten van verluchtingsopeningen eventueel aanpassen naar beter drainerende oplossing
- Op 1 locatie restvocht op de grond, niet nabij een gevel.
 - Oorzaak valt visueel niet af te leiden? Lekkende leiding?
 - Verder op te volgen

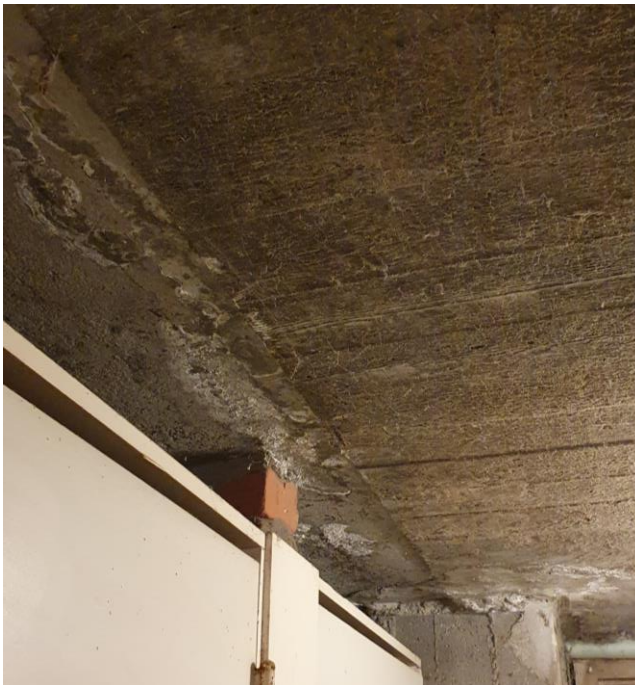
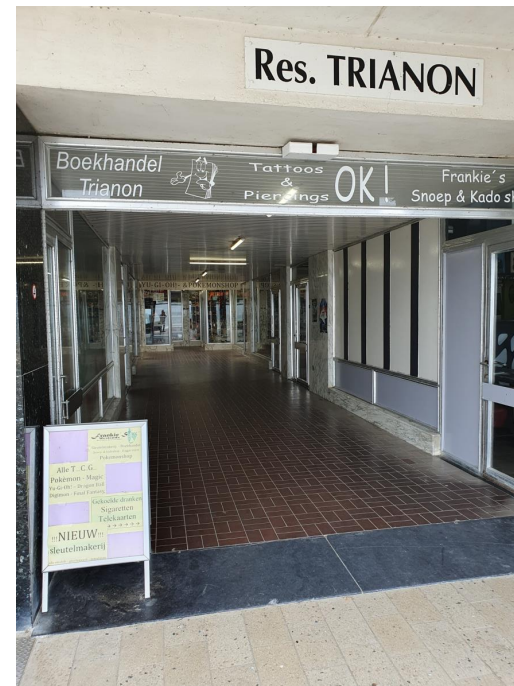
Plaatselijk vochtsporen op plafond:

- Dit kan te wijten zijn aan lekkende leidingen in bovenliggende verdieping.
- Locatie is in de buurt van de open winkelgallerij.
 - Dit vormt op die manier in principe een plat-dak situatie, gezien dit onderkelderd is.
 - Hoewel de gallerij overdekt is en er een luifel aanhangt, kan hier nog steeds hemelwater op terecht komen, zeker in de eerste meters, waar de aftekening zich ook situeert
 - Regen met harde wind (zeewind)
 - Zware regenval: geen correcte opstand tussen voetpad en gallerij, water kan binnenlopen.
 - Vermoedelijk is dit niet opgebouwd als een correct plat dak en is hierdoor de dichting niet gegarandeerd
 - Ook kan condens hier aan de oorzaak liggen (plaat staat koud / buitenomgeving)
