**Vereniging van Mede Eigenaars ATON, zwaluwenlaan 15 te middelkerke**

## Werfverslag 38 voor project: Zwaluwenlaan 15 | 8430 Middelkerke (BE)

1070RAW - Zwaluwenlaan 15, 8430 Middelkerke  
Residentie Aton: renovatie voor- en achtergevel  
Zwaluwenlaan 15  
8430 Middelkerke (BE)  
Nummer: 1070RAW-38  
Datum: donderdag, 19 september 2024

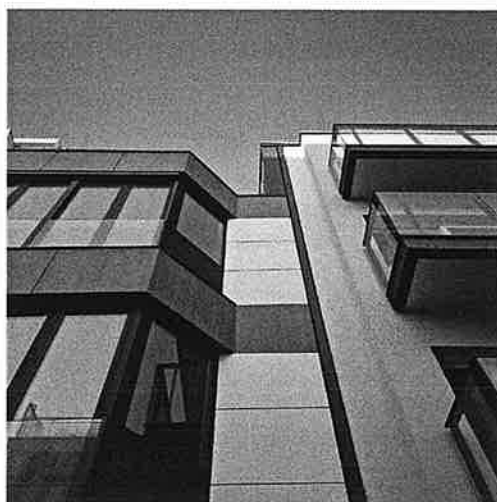
### 35.3 Plooiwerken en regenafvoeren voorgevel

De afwerkingsplooiwerken

19/09: is aangepakt.

Opmerking: bij het linker plooiwerk lijkt de zijde van de buur nog steeds niet verticaal te staan. Bij te werken.

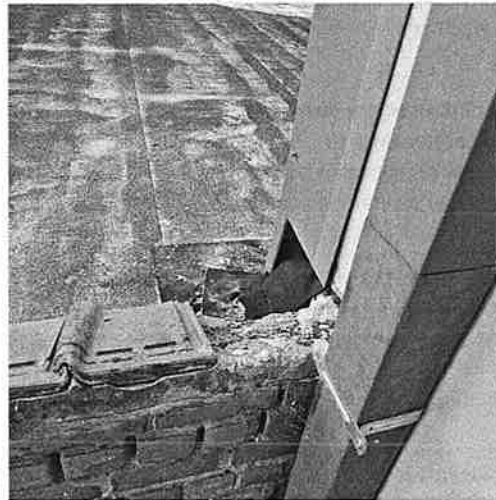
35.21 Buren:

Muuraansluiting gemene muur met de achtergevel is niet afgewerkt.  
Slab niet verzorgd geplaatst over de volle muurdikte aansluitend met de gevel. (hoe wordt verhinderd dat water in/door crepi komt?)  
Laatste pan ontbreekt.  
Aan te passen.  
=> in uitvoering.

Perforaties van vallend puin in dak linker buur: deze zijn voorlopig dichtgekleefd, dienen nog grondig met de dakwerker afgedicht te worden

=> opstart dakwerker!
