## Werfverslag 29 voor project: Zwaluwenlaan 15 | 8430 Middelkerke (BE)

Residentie Aton: renovatie voor- en achtergevel

Nummer: 1070RAW-29

Datum: donderdag, 23 mei 2024

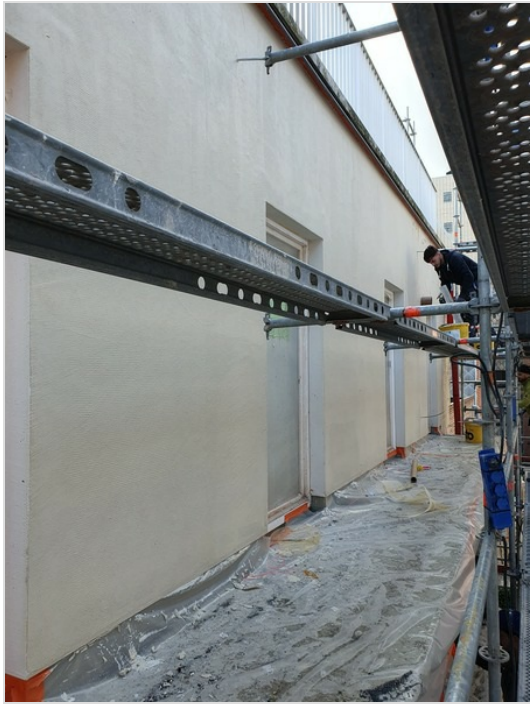
Opmerking	Omschrijving
<b>STATUS PROJECT</b>	
<b>29.1</b> Stand van zaken	<ul style="list-style-type: none"><li>- Staalprofielen waren 17/05 voorlopig gemonteerd, doch bleken verkeerd geïnstalleerd tov. de gevelsymmetrie. Aanpassing in uitvoering op 23/05. 24/05 de definitieve verankering.</li><li>- Crepiwerken achtergevel in uitvoering. Wapening en waterdichtingslagen in uitvoering.</li><li>- Plinten aangepast, isolatie 10cm PIR wordt hier nog achter geplaatst en goed opgeschuimd.</li><li>- dakterras: Dekstenen geplaatst. Bemerking zaagzijde op de hoeken. Voegwerken worden opgestart. Tegels wederom in verhuis naar boven.</li><li>- hoofddak: Bebording geplaatst, zijkanten kokers afgedicht. Bovenzijdes nog af te dichtten.</li><li>- Gevelleien: zijgevels en zijkanten kokers uitgevoerd. Slabben onderaan nog af te werken en ankers stellingen gebeuren na afbraak stellingen zijgevels.</li></ul>

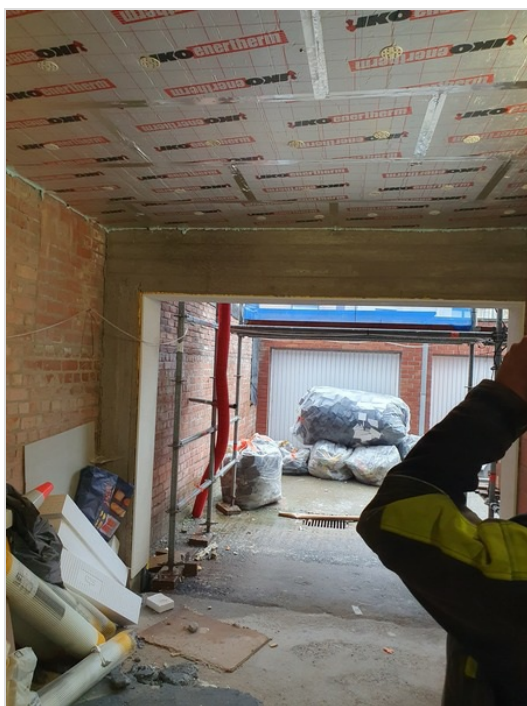
**29.4 Achterzijde**  
**betonbalk/kolom**  
**achteraan doorrit**

In unaniem overleg tussen SYN, aanwezige eigenaar van het technische comité, ARCH en AN werd beslist de achterzijde van de balk en kolom achteraan in de doorrit ook mee af te werken in ongeïsoleerde crepiëfwerking.

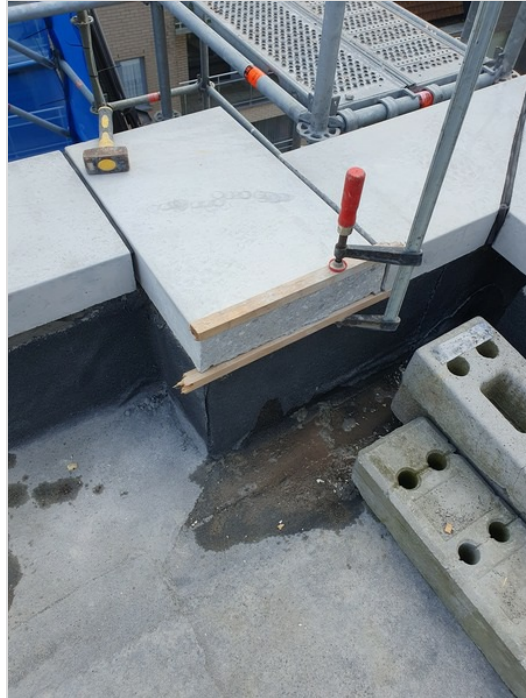
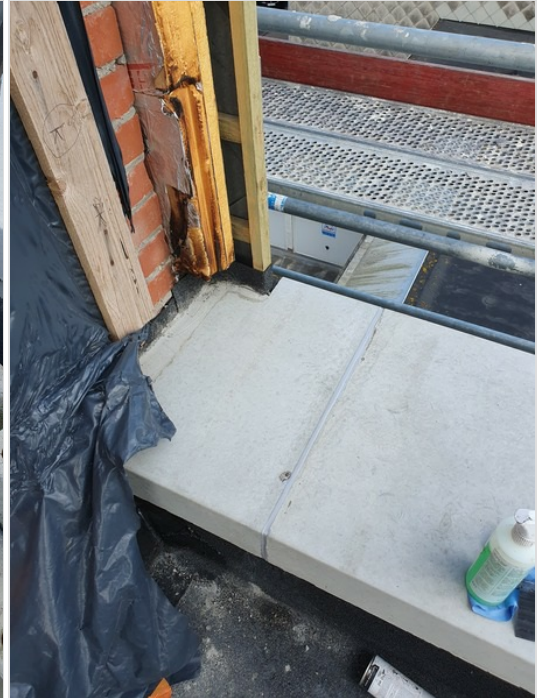
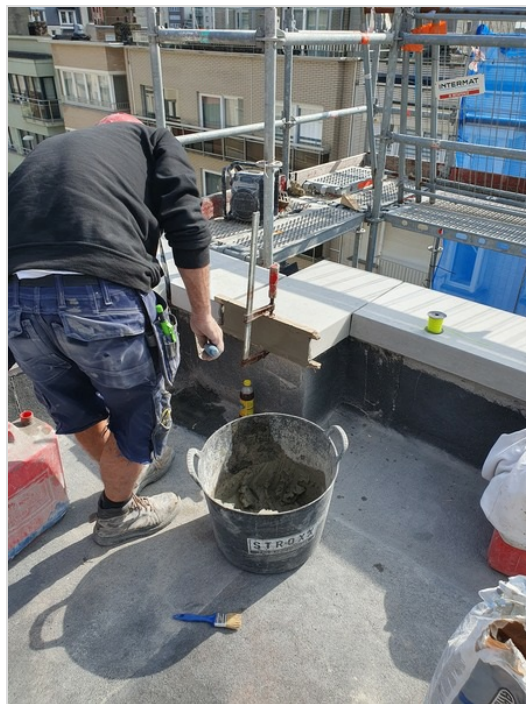
### 29.12 Dekstenen

Ter plaatse van aansluiting met Crepi: kussens te voorzien waar crepi op stuit. Aannemer stelt daar nog een stuk deksteen, dikte 14cm op de voorzien.  
linker zijde (kijkend naar de gevel), hier dient de dakdichting nog opgetrokken te worden achter de crepi (steekt nu niet uit boven de deksteen)  
Op de verspringende hoeken zijn 2 zaagzijdes zichtbaar. Esthetisch niet mooi.  
- aannemer probeert deze huidig weg te werken met betonreparatiemortel, hij stelt dat dit zal uitdrogen en meer op de deksteen zal lijken. Dit resultaat wordt na uitdrogen beoordeeld.  
- indien niet afdoende daar een stuk uitzagen en een nieuw stuk in plaatsen die geen zaagzijde zichtbaar heeft

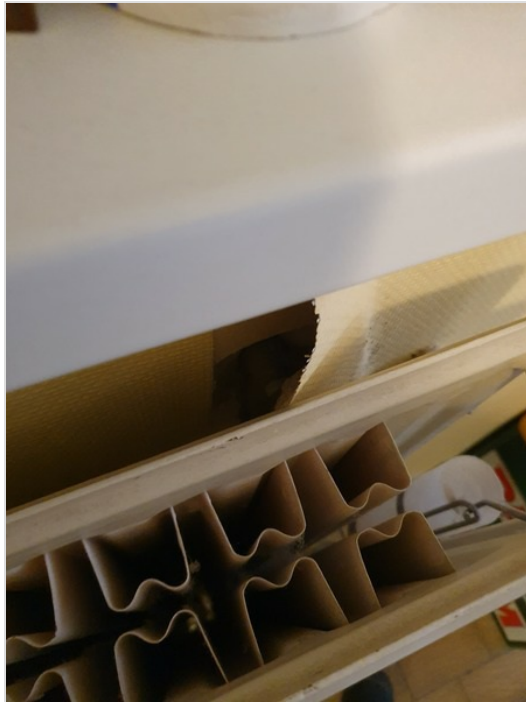
**29.14** Opmerkingen  
eigenaren

1. linkerraam voorgevel bovenste verdieping: beschadigd door werken (barst in raam)
2. Rechterraam voorgevel bovenste verdieping: dorpel gebroken door de werken

3. Perforaties van vallend puin in dak linker buur: deze zijn voorlopig dichtgekleefd, dienen nog grondig met de dakwerker afgedicht te worden
4. binnen afwerking van dagkanten van ramen achtergevel van app. 0101 en 0201 zijn plaatselijk losgedrukt door het uitharden van het isolatieschuim, dienen hersteld te worden. (Andere appartementen zijn bewoond of konden we niet binnen, er kunnen er nog volgen)

5. appartement 0203 (2e verdieping links in vooraanzicht) meldt een beschadiging in zijn beglazing. na te zien en te herstellen.
6. Schade aan raam bij reeds geplaatste staalprofiel. (verdieping 1, 2e raam van rechts)

7. plafonds van beide appartementen 3e verdieping, aangegeven aan verzekeringen, alsook de herstellingsoffertes van de schilder.
8. Penthouse: beide raamdorpels zijn met al hun ankerbouten doorgeboord tot in de binnenaafwerking. Gezien eigenaar toch toekomstig nog zal herschilderen, vraagt hij deze schade te herstellen en goed te enduiren. Schilderen zelf en behang is huidig niet nodig geacht.
