VERSLAG NR

GEN/10/14791467/00/NL/000

Periodieke inspectie op locatie

Residentie Impala Sun Palace, Haverstraat 40, 8400 Oostende

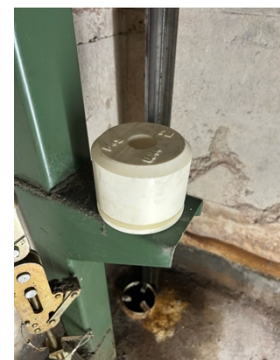
Veiligheidsdossier:

- Er werden werken aan de lift uitgevoerd die als transformatie worden beschouwd, een controle voor herindienststelling volgens Art. 4.2 van het KB van 9 maart 2003 en wijzigingen is noodzakelijk. Gelieve ons te contacteren om deze controle uit te voeren alvorens de lift verder te gebruiken. Nieuwe buffer in liftput

Het materiaal mag niet verder gebruikt worden ten gevolge van vermelde opmerking(en) met dringende buitendienststelling die een ernstig gevaar vormen voor de gebruiker of iemand die voor het onderhoud tussenkomt. Het materiaal mag slechts opnieuw in dienst worden genomen nadat een aanvullende controle is uitgevoerd.
