Residentie

TRIANON

Studieopdracht betreffende bouwtechnische
en energetische toestand van het gebouw

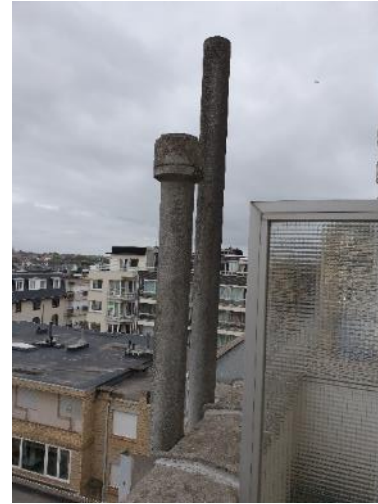
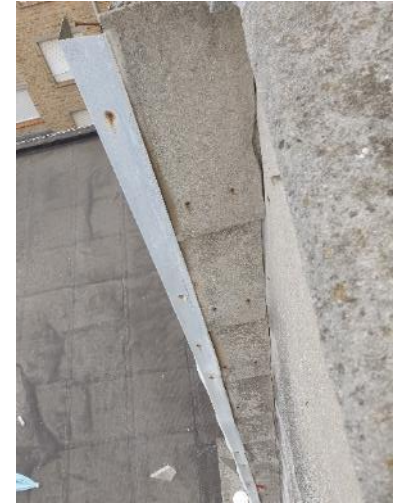
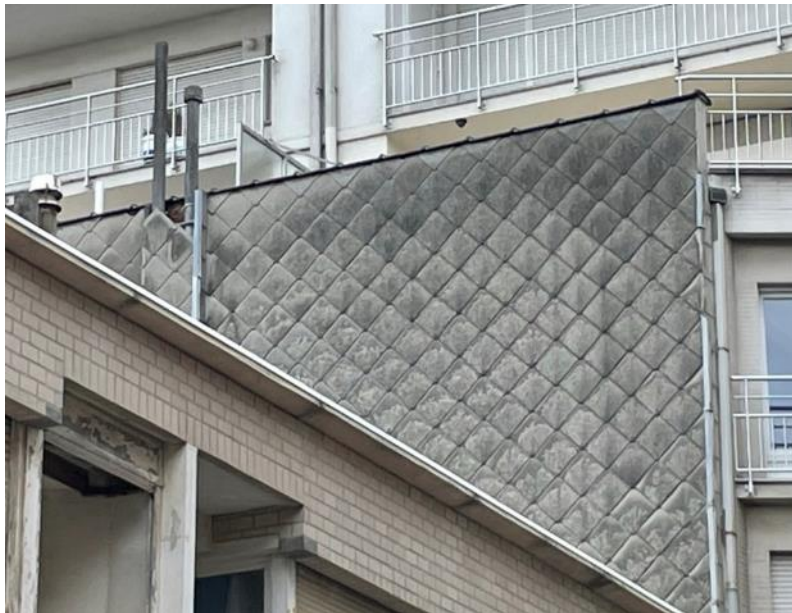
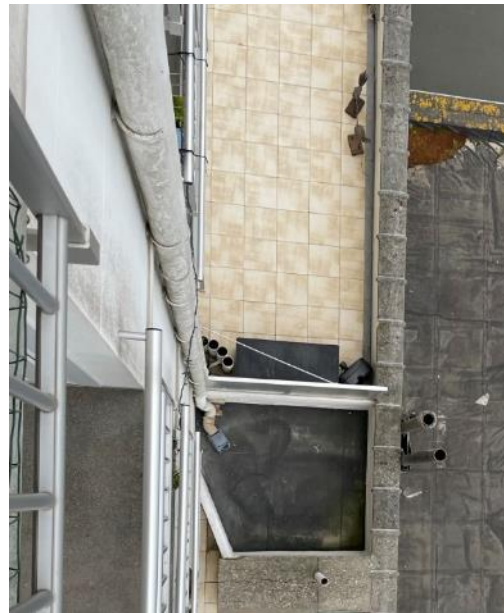
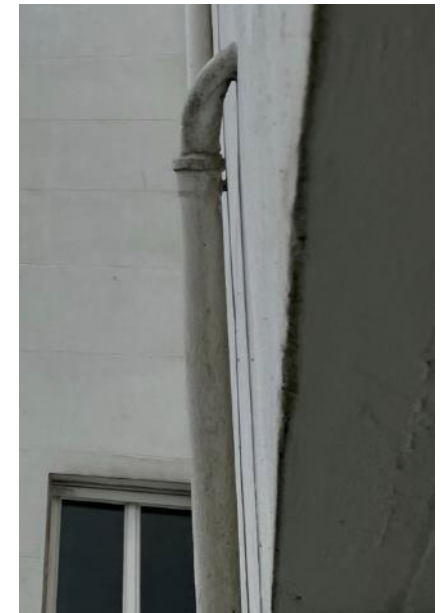
- Bovendakse Gemene muren: vermoedelijk asbesthoudende leien
 - Schouwbuizen: vermoedelijk asbesthoudend
 - (Regen)afvoerbuizen: vermoedelijk asbesthoudend
- => Gezien leeftijd en visuele karakteristieken geacht in staat van verwerking

=> Raadzaam deze te vervangen van zodra er gevelwerkzaamheden voorzien zijn.

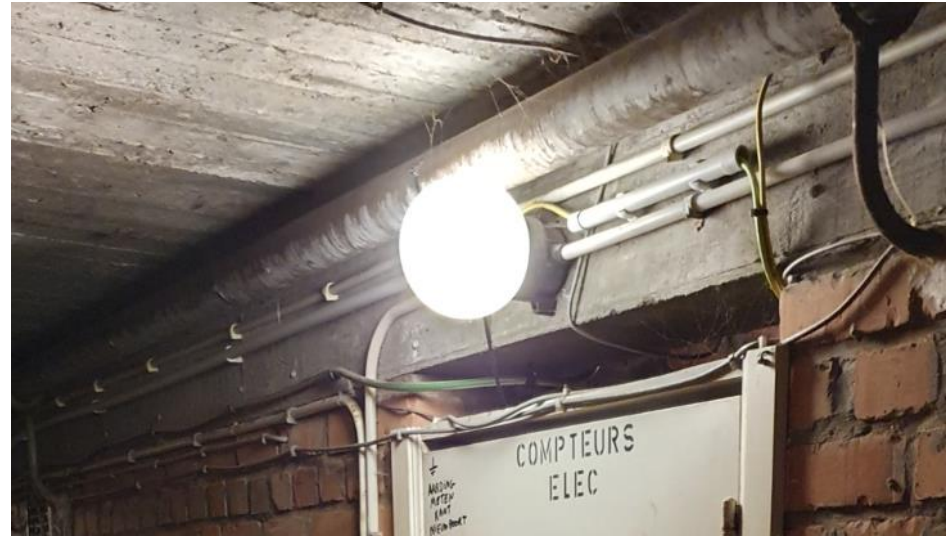
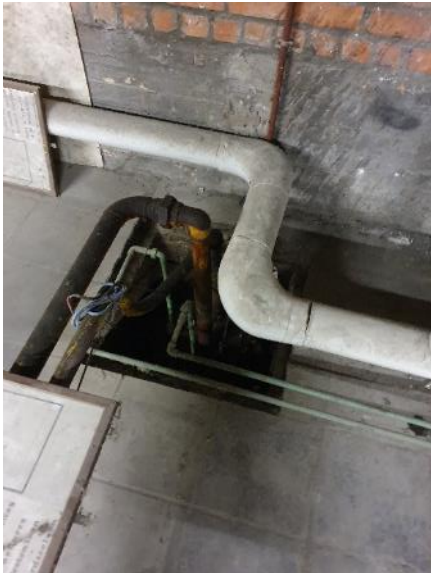
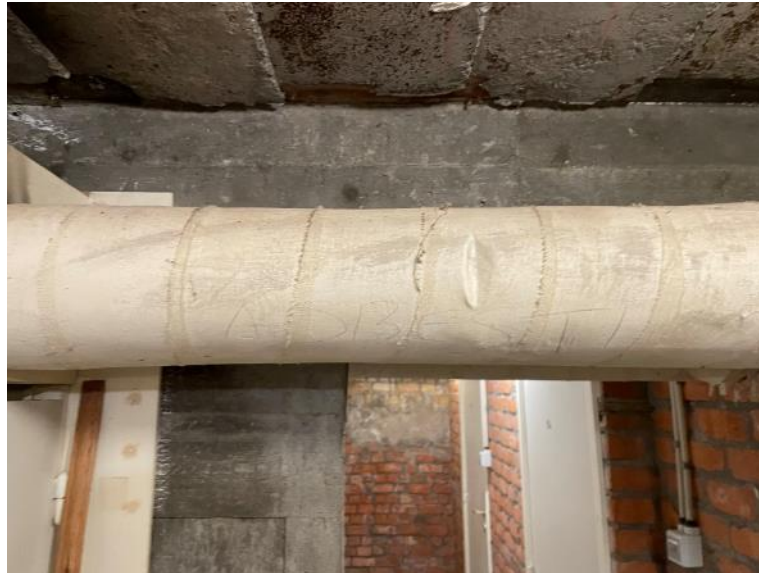
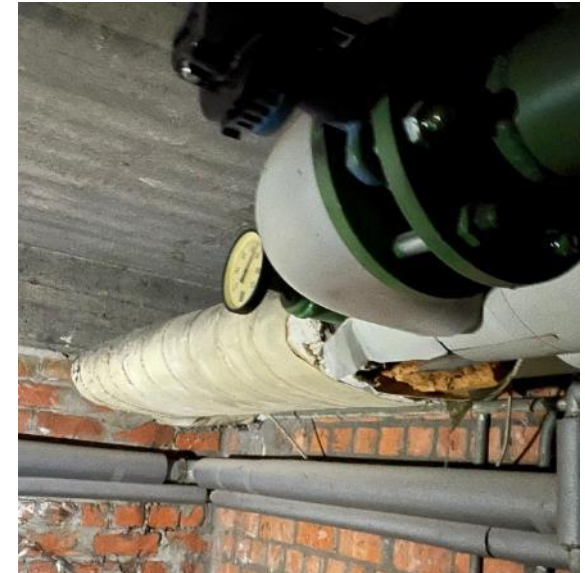
ASBEST: plaatsbezoek

=> Deze zijn ongebonden van aard, hoog risico.

=> Raadzaam deze zo snel mogelijk te verwijderen

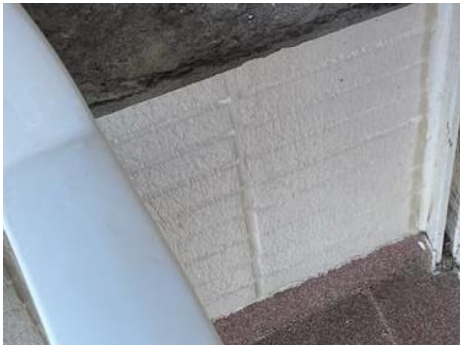
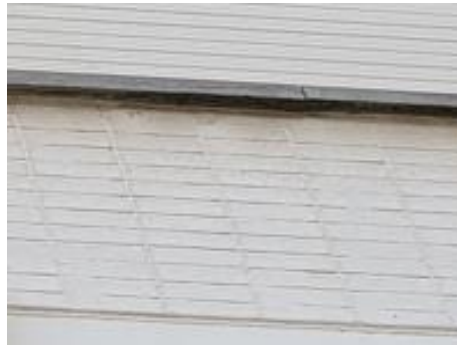
Schadefenomeen:

- Algehe vervuiling
- Algehele: veroudering/vergrauwing van de kleur
- Her en der begin afschilferen/afbrokkelen van de coating, doch nog zeer beperkt.

Visueel huidig relatief beperkt, in hoofdzaak esthetisch / cosmetisch van aard.

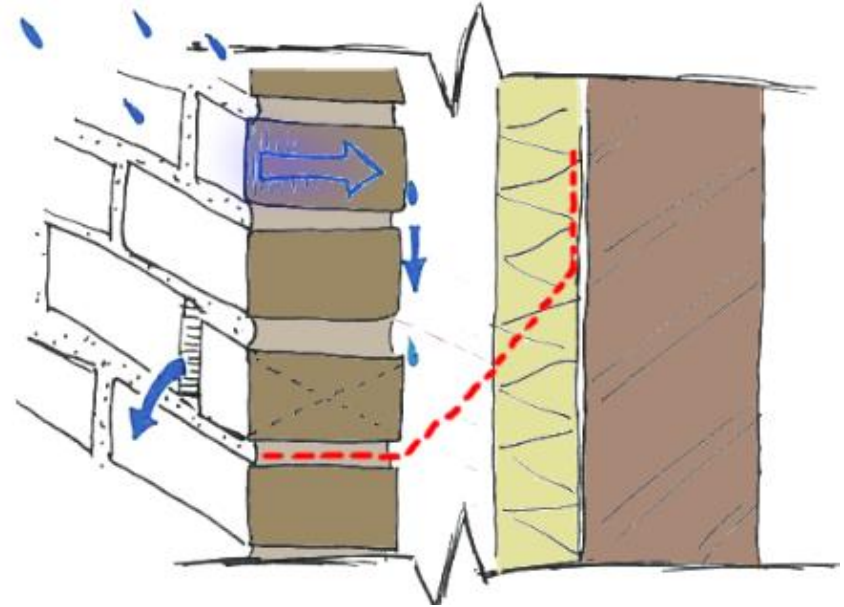
GEVELSTEEN: straatgevels

- > gezien leeftijd van gebouw en afwezigheid van stootvoegen
- > (spouw) water kan ter plaatse van geveldoorboringen tot infiltraties leiden
 - (raam)openingen
 - Balkonelementen en gevelbalken

Een goede waterwerende gevelcoating geen overbodige luxe. Dit houdt het water grotendeels uit de gevels.

=> Deze dient via periodiek onderhoud en herplaatsing wel in goede staat gehouden te worden. In de gaten te houden.

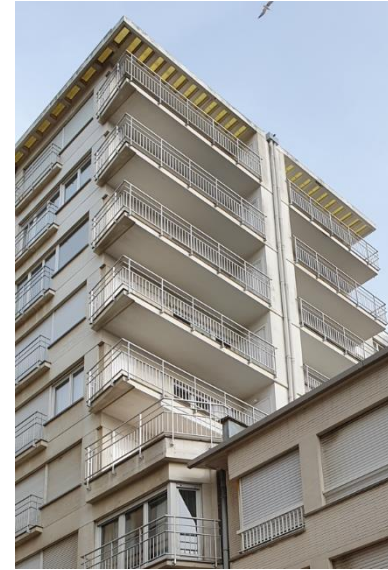
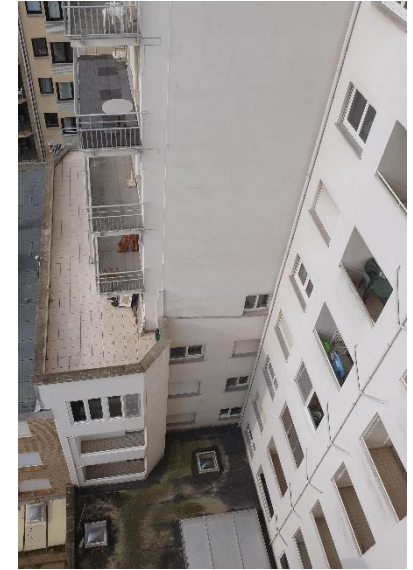
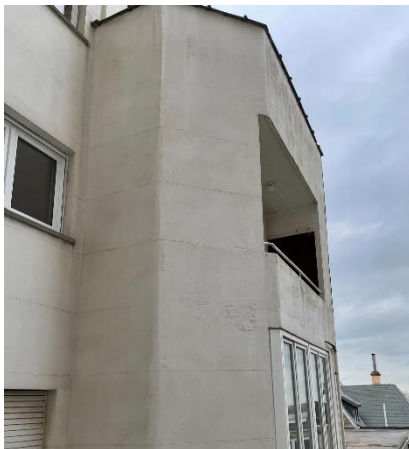
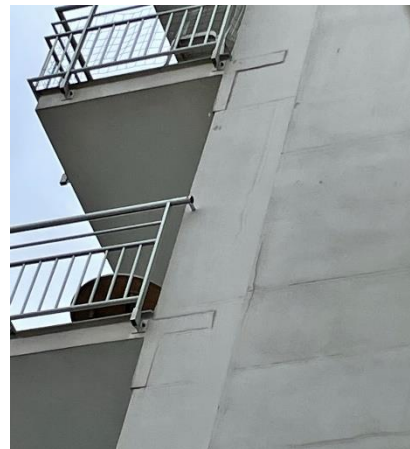
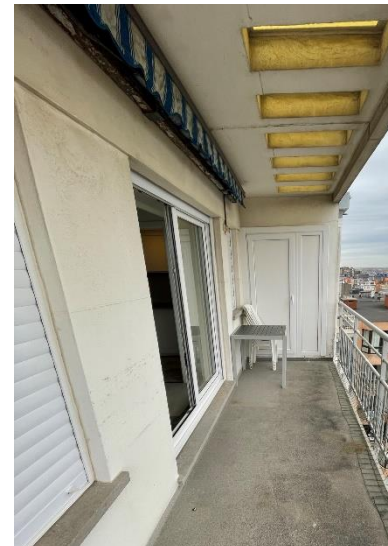
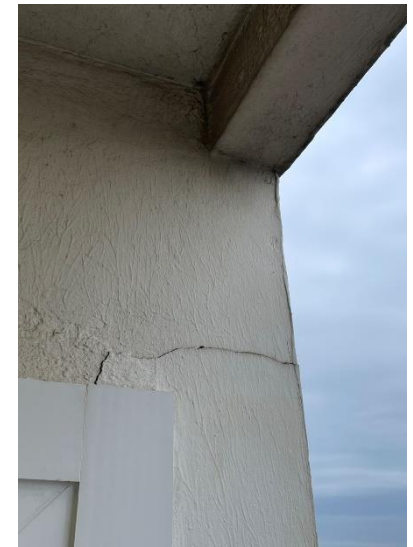
GEVELMATERIAAL: achtergevel

Schadefenomeen:

- Algehele vervuiling
- Algehele: veroudering/vergrauwing van de kleur
- Her en der begin afschilferen/afbrokkelen van de coating, doch nog zeer beperkt.

Visueel huidig eerder beperkt, in hoofdzaak esthetisch / cosmetisch van aard.

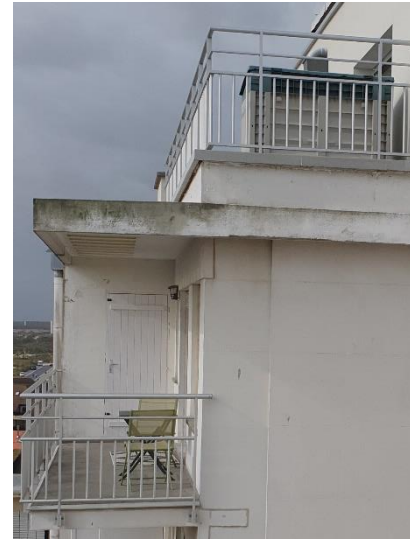
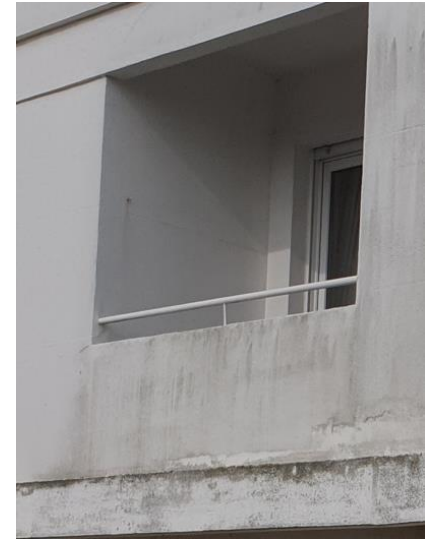
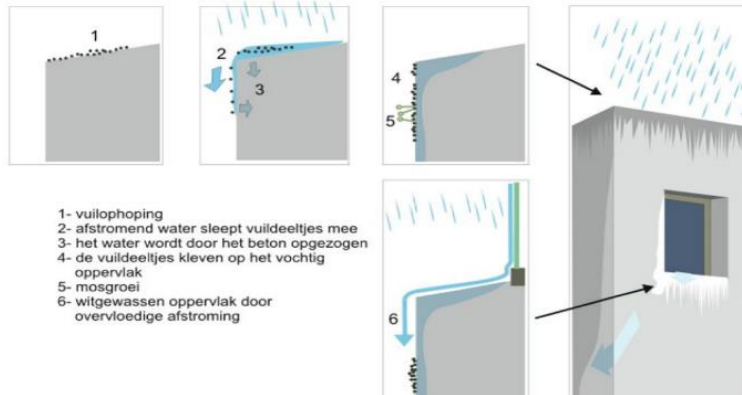
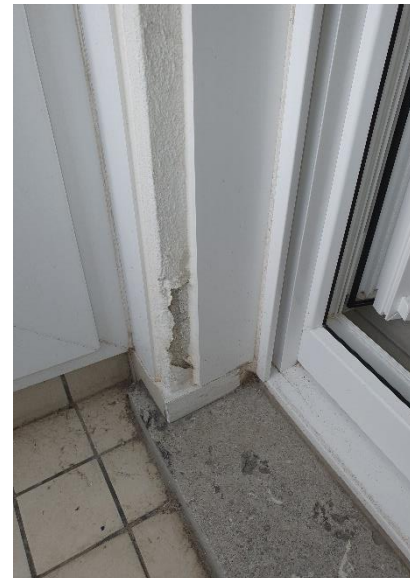
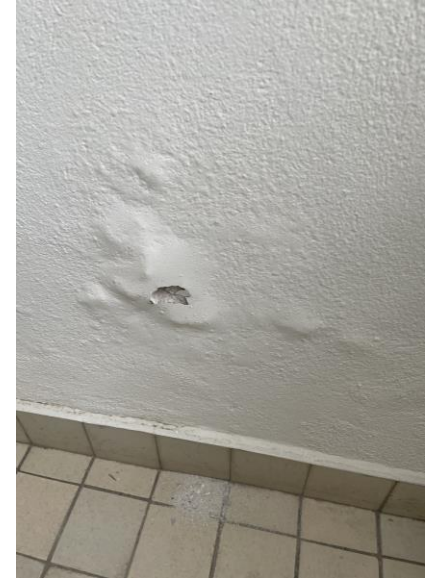
GEVELMATERIAAL: achtergevel

→ Gevoelig voor hygrische schade, vooral wanneer er enigszins poreuze ondergronden aanwezig zijn.

Beschadigingen lijken visueel nog geen stabiliteitstechnische problemen te behouden en kunnen lokaal hersteld worden.

Voorzien van dorpels, dekstenen en dakranden met de nodige afdruiptzal dit verduurzamen

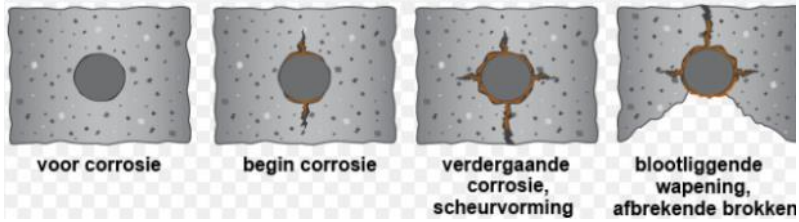
BETONELEMENTEN: schade

Schadefenomenen:

- Verflaag vervuild
- Verf bladert af
- Vertonen beginnende barsten en brokkelingen
- Roestplekken: hoeken/randen/druiplijst

Schadefenomenen zijn visueel veel meer aanwezig op de betonelementen van afdek gelijkvloers!

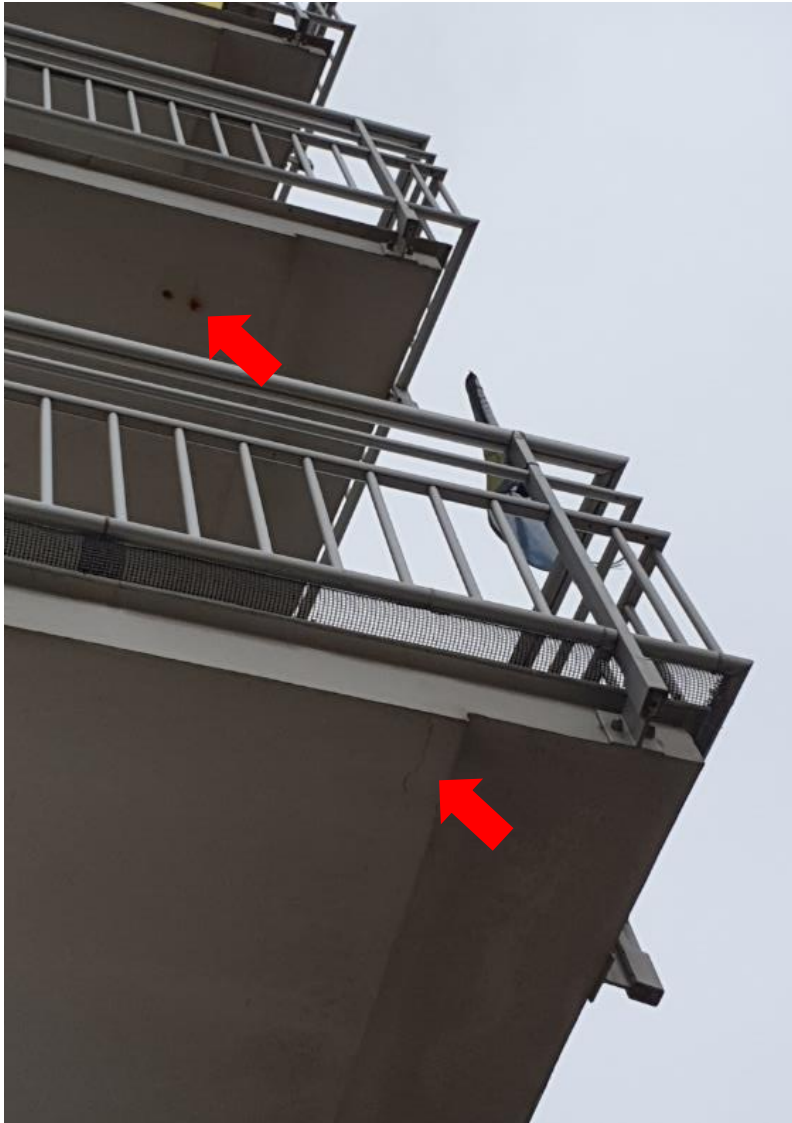
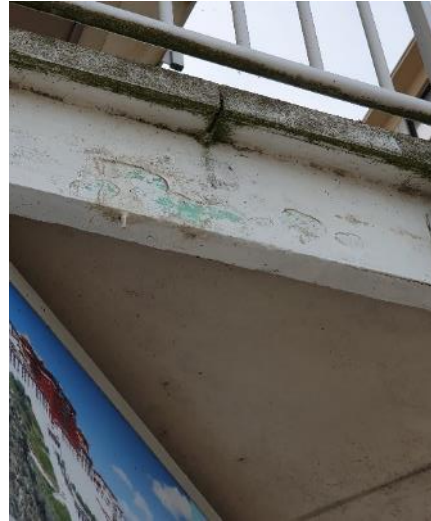
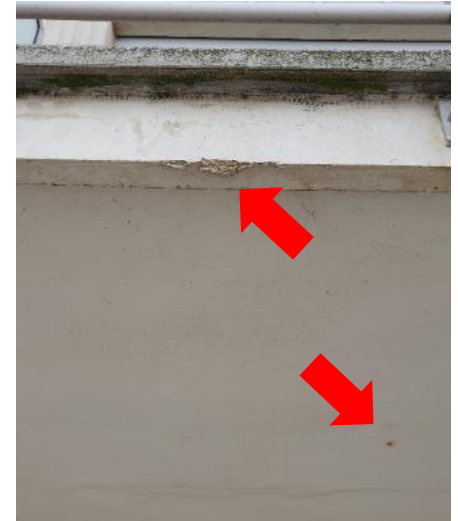
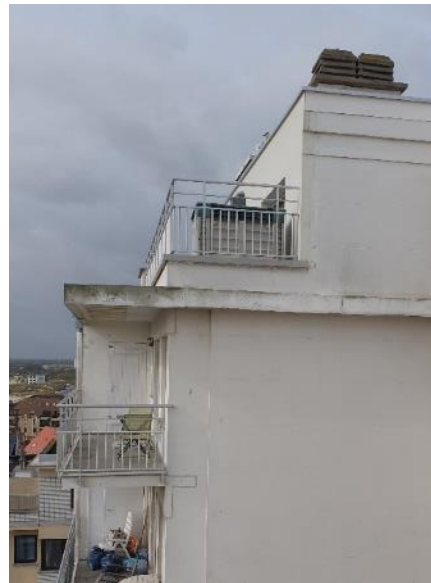
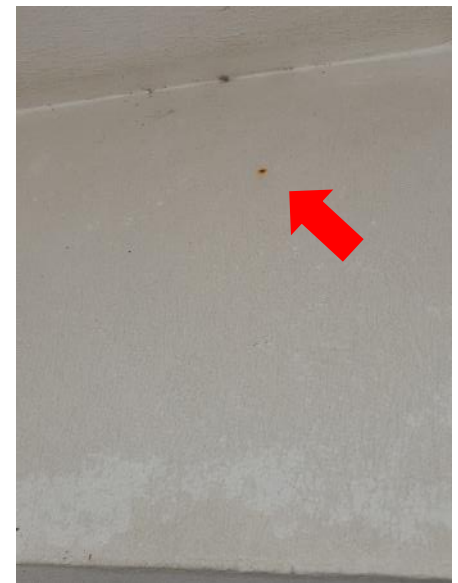
BETONELEMENTEN: oorzaken

- NBN EN 206-1 (2001), NBN B15-001 (2004), NBN EN 1992-1-1 (1992).
- Basiseis B: duurzaamheid van de betonsamenstelling
 - Vocht + Zout! **Kust krijgt bijzonder strenge eisen**

- Vaak voorkomend bij gebouwen daterende van voor de normen. (Betonklasse en -dekking vaak niet voldoende)
- Staat er intussen lang, ook de renovatie destijds is reeds lang geleden.
- Bestaat uit chemische processen binnen in het betonelement:
 - Carbonatatie (invloed van CO₂)
 - Chloriden (invloed van Zouten)
 - Waterinfiltraties (al dan niet) samen met vorstwerking

→ Belang om in principe reeds bij eerste visuele vaststelling over te gaan tot herstel en volledige bescherming

⇒ Een betonrenovatie is raadzaam.

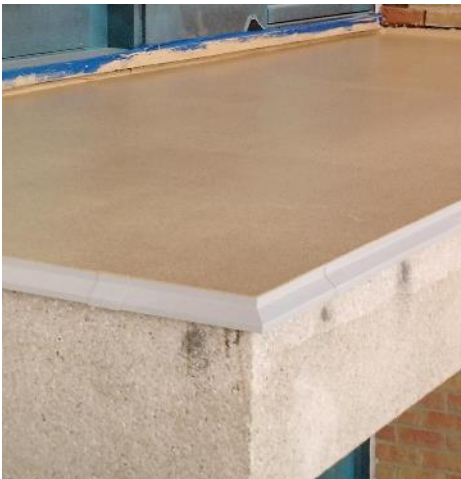
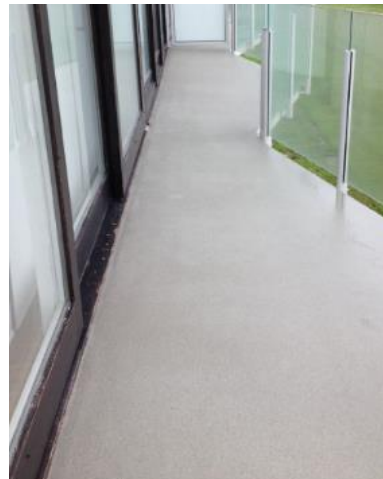
DAKDICHTING: Balkons verdiepingen

- Huidig zijn deze elastisch en scheuroverbruggend, waardoor deze ook uitermate duurzaam zijn.
- Vroeger was dit veel minder en moesten zittingsvoegen 1 op 1 overgenomen worden, wat een zwakker punt in het geheel vormde.

Die zettingsvoegen werden met elastisch voegwerk opgekit. Elastisch voegwerk is vergankelijk en dient periodiek onderhouden te worden. We merken intussen dat er regelmatig scheuren in die voegen optreden. (Iedere scheur hierin is een perforatie van de waterdichting!)

De vorige gevelrenovatie is ondertussen reeds een ruime tijd geleden, waardoor veroudering en vervuiling reeds optreden. Zeker op locaties waar weinig of minder zonlicht aankan.

=> reiniging

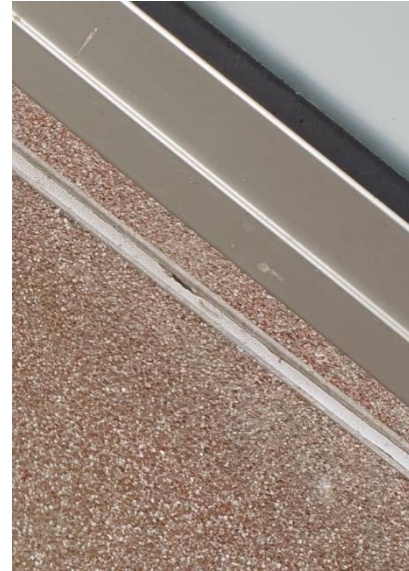
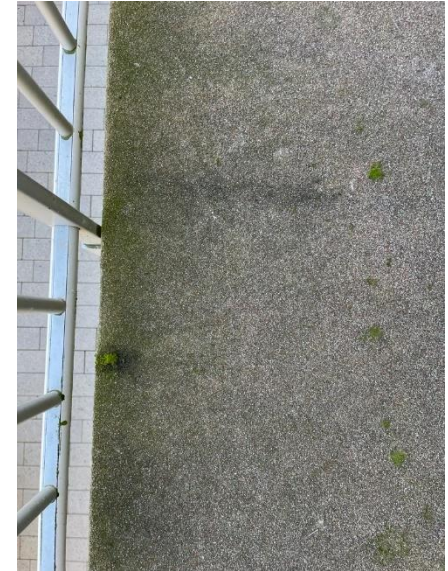
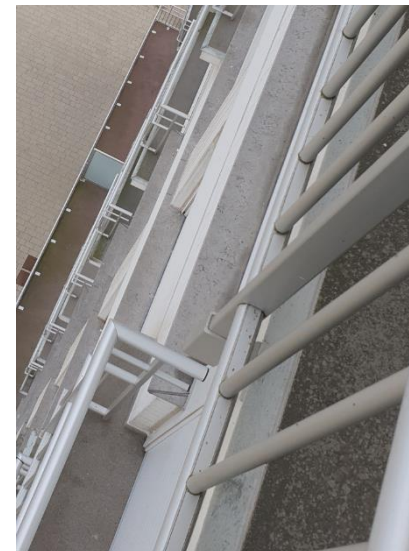
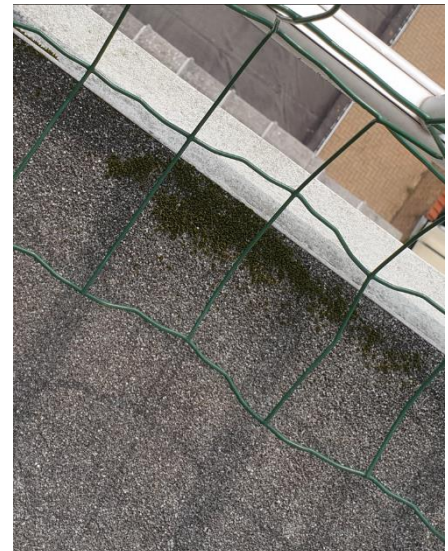
DAKDICHTING: Balkons afdek gelijkvloers

- differentieel bewegen/verschuiven van deze dekstenen ten opzichte van de rest van de ondergrond leidt tot scheuren in de dichting.
- de voegen tussen de dekstenen zijn verstorven en staan open.

Mogelijk verband waarom de betonschade op afdek gelijkvloers ernstiger lijkt dan elders

=> onvermijdelijk dat ze water zullen doorlaten dat kan resulteren in infiltraties.

=> ook de tegelplinten kunnen op die manier op termijn loskomen en zorgen voor waterinfiltraties.

We kunnen dit niet vaststellen, maar het gebeurde vroeger dat daar ook geen dakdichting onder geplaatst werd.

ADVIES: Te vervangen door een duurzame terrasdichting (bijvoorbeeld cfr. de balkons).

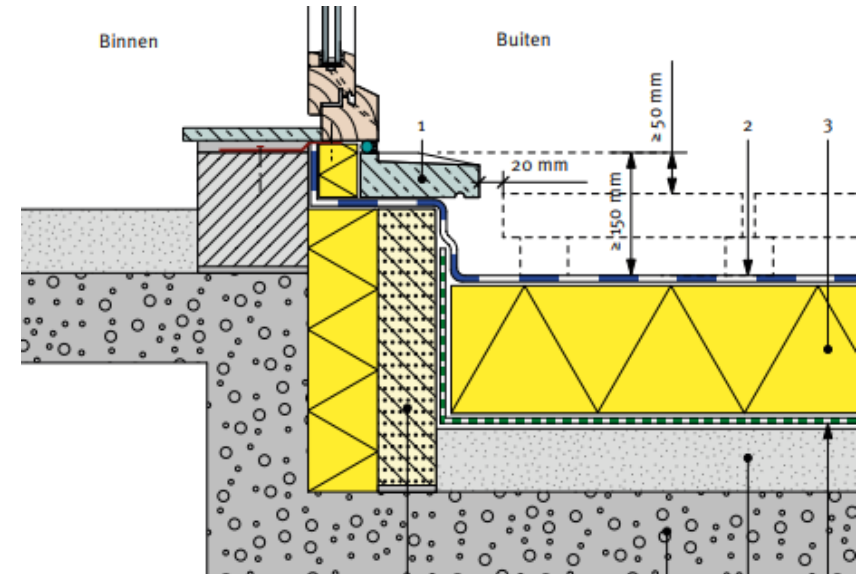
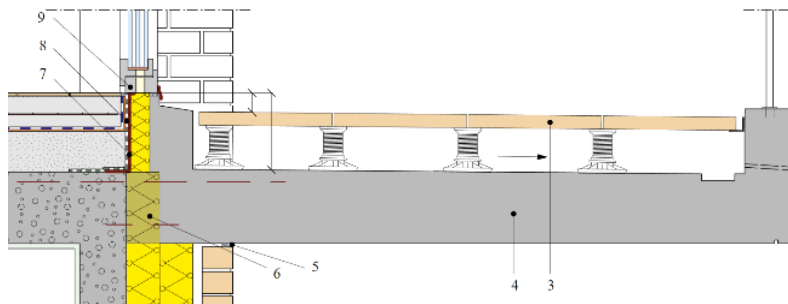
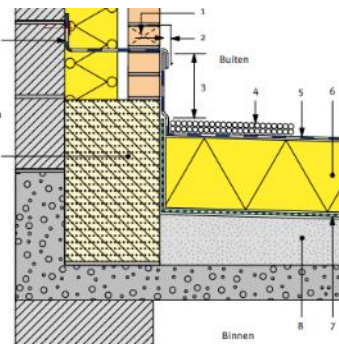
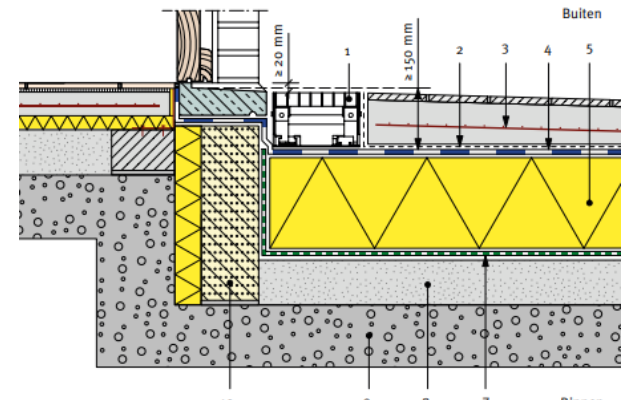
We stellen uiterst beperkte opstandhoogtes vast:

- Soms de hoogte van een arduinen dorpel (4-5cm)
- Soms een uiterste minimum van 1-2cm (vermoedelijk onderkader van het raam)
- Op het gelijkvloers zelfs opstandloos

Hier is absoluut niet voldaan aan de voorschriften van **Buildwise**, wat betekent dat deze knopen veel gevoeliger zijn voor waterinfiltraties.

Hieraan kan niet voldaan worden, tenzij de buitenschrijnwerken vervangen worden, waarbij een voldoende hoge opstand voorzien wordt (en het raam in die mate ook minder hoog wordt)

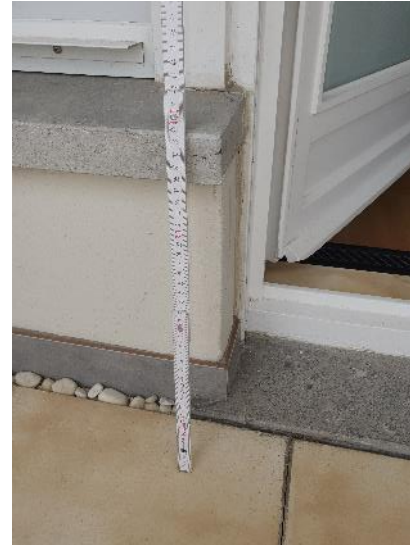
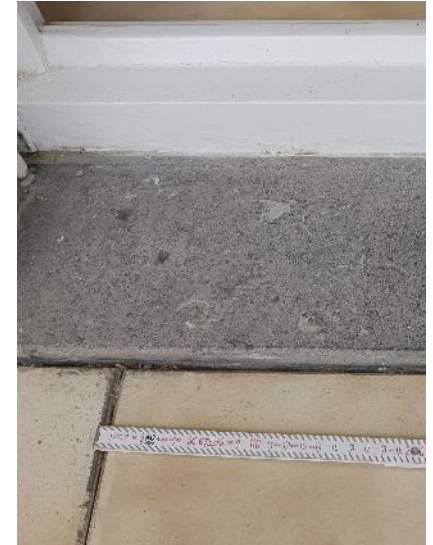
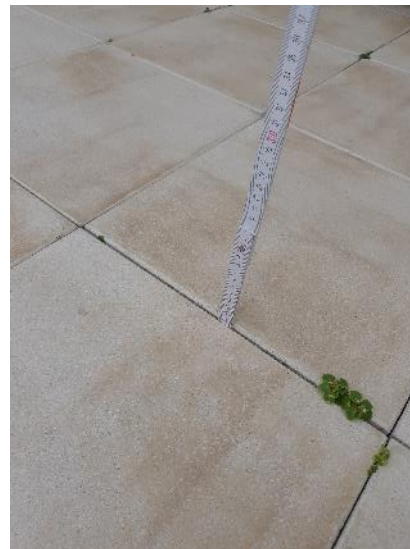
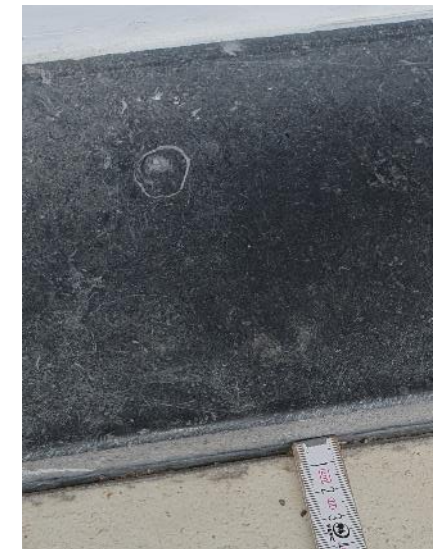
OPSTANDHOOGTES: Inpandige Terrassen

Deze zijn (vermoedelijk) nog niet voorzien van een terrasrenovatie.

We stellen uiterst beperkte opstandhoogtes vast:

Hier is evenmin voldaan aan de voorschriften van **Buildwise**.

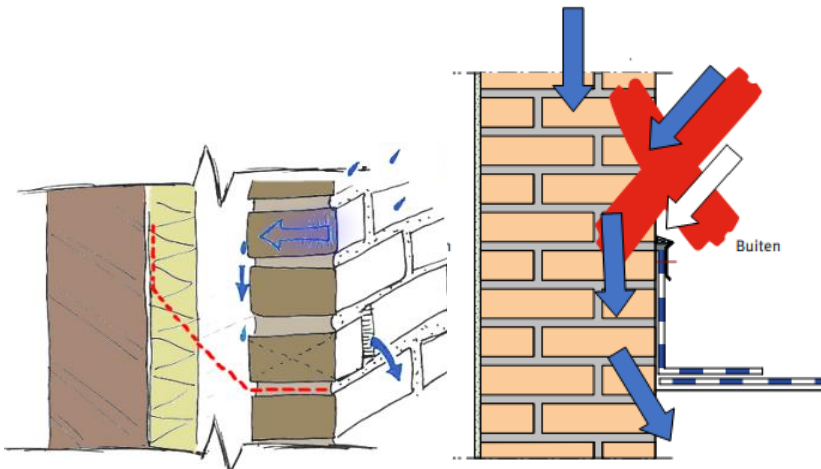
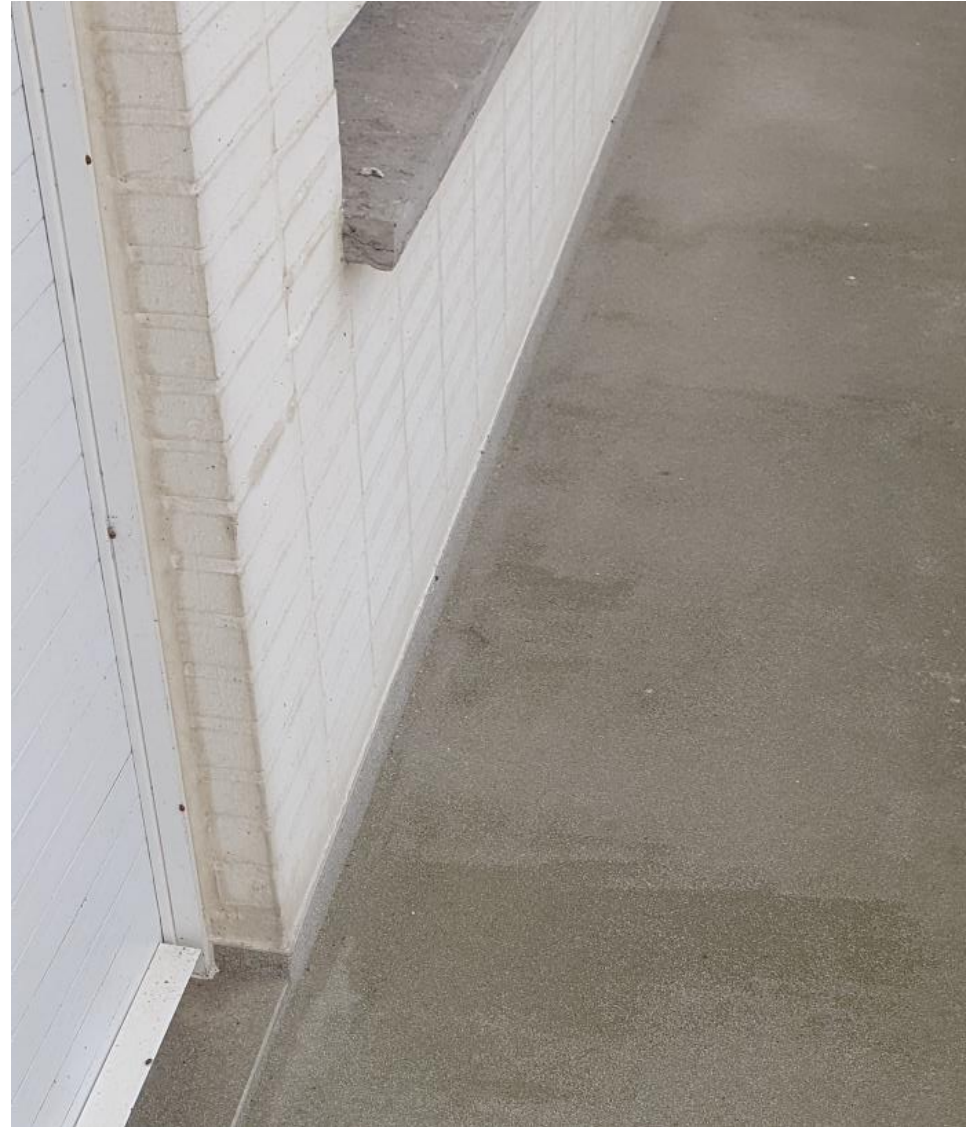
Dichtingen zijn louter opgetrokken tegen de gevelsteen:

- Vloeibare terrasdichting op de balkons
- Vloeibare dichting op de terrassen
- Tegelpinten op de inpandige terrassen

Dit betekent dat de aanwezige dichting volkomen rekt op:

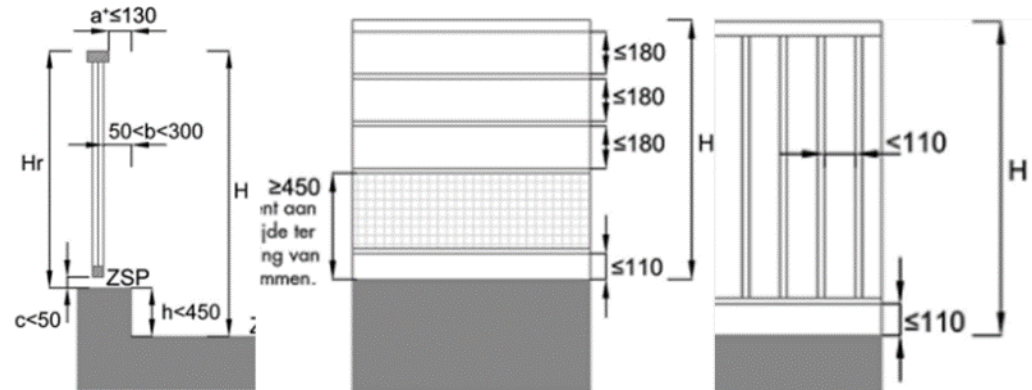
Niet conform: deze balustrades mogen niet uitgenomen en herplaatst te worden.

101cm (ipv. 120cm)

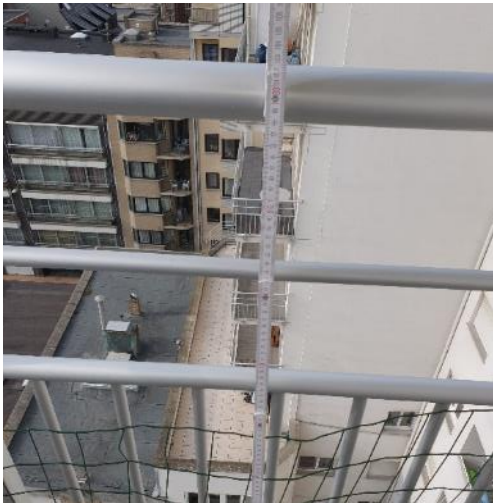
103cm

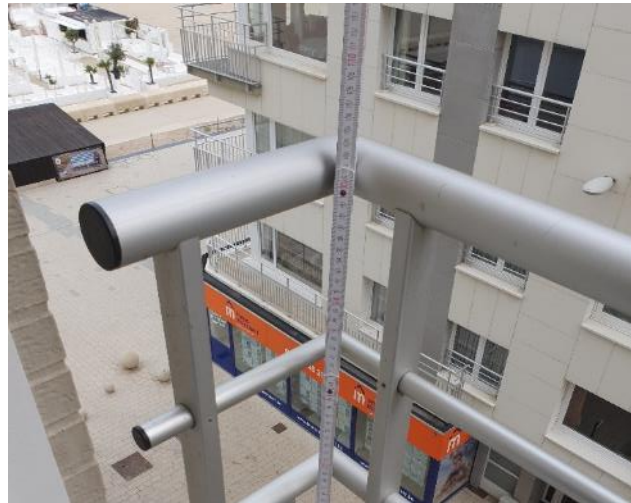
102cm

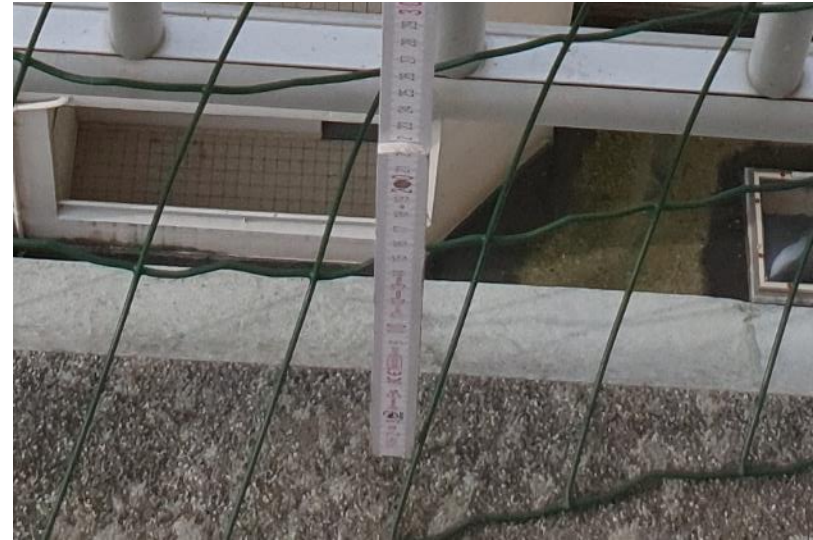
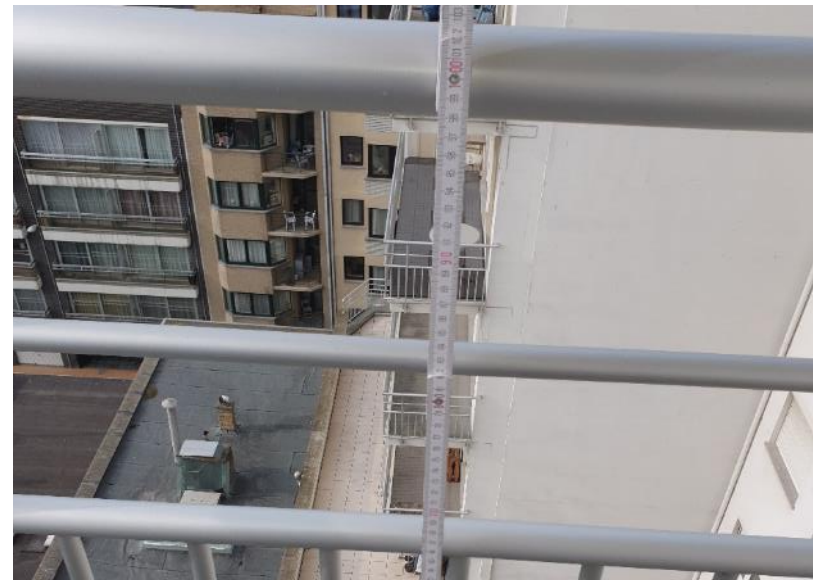
BALUSTRADES + HANDGREPEN

Niet conform de balustradenorm: deze balustrades mogen => wanneer ze uitgenomen moeten worden (bijvoorbeeld voor het verzorgd kunnen aanbrengen van eventuele renovatiewerken aan andere onderdelen, Mogen ze niet terug geplaatst worden.

Behalve wat vervuiling aan de voeten van de balustrades, lijken deze technisch nog in goede staat te verkeren.

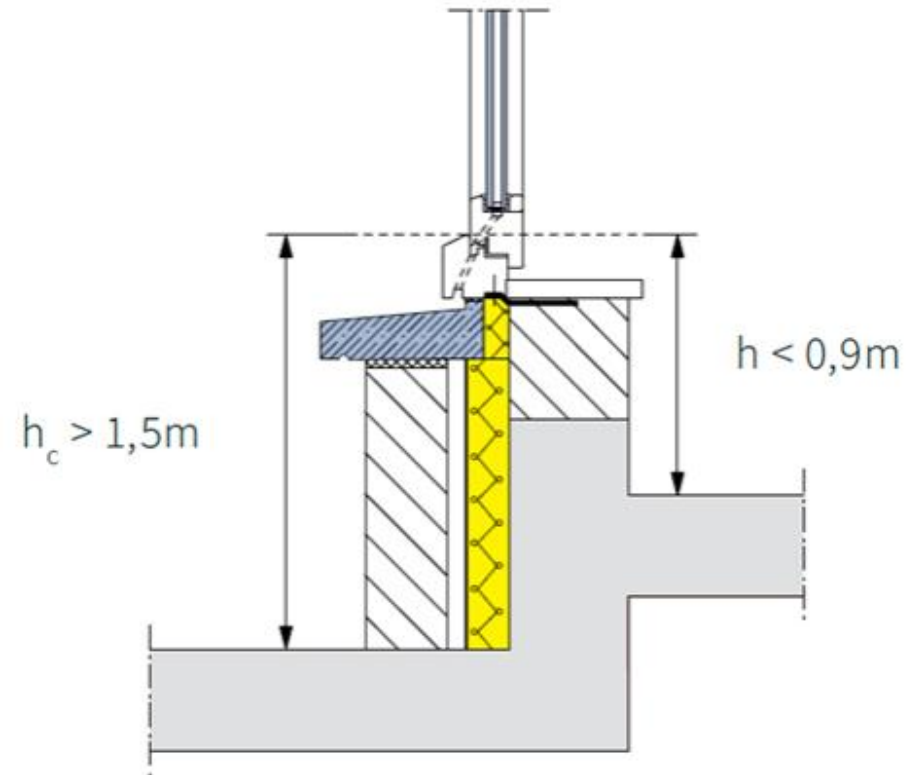
valhoogte (h_c) > 1,5m => raamopening van een opendraaiend raam op meer dan 90cm (h) te zitten tov. de hoogst stationaire zone.

Wanneer dit niet voldaan is, dient een bijkomende balustrade voorzien te worden die voldoet aan de normen van balustrades: met een respectievelijke hoogte van 110cm en 120cm.

Afb: opengaand raam waarvoor een extra valbeveiliging nodig is

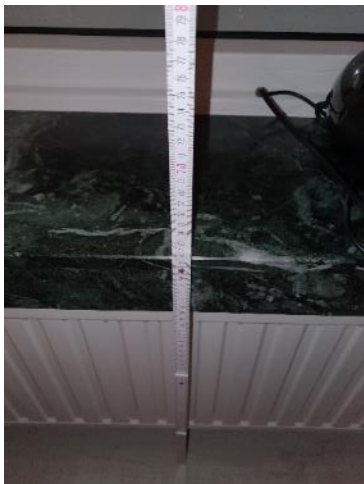
65-70cm

ADVIES: zeker gezien grote hoogte van het gebouw, bij gevelwerken / werken aan de schrijnwerken best conforme raambalustrades voorzien.

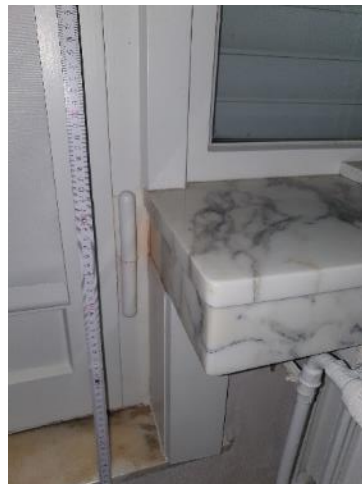
65-70cm

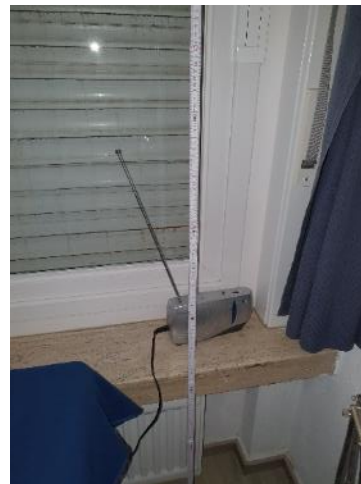
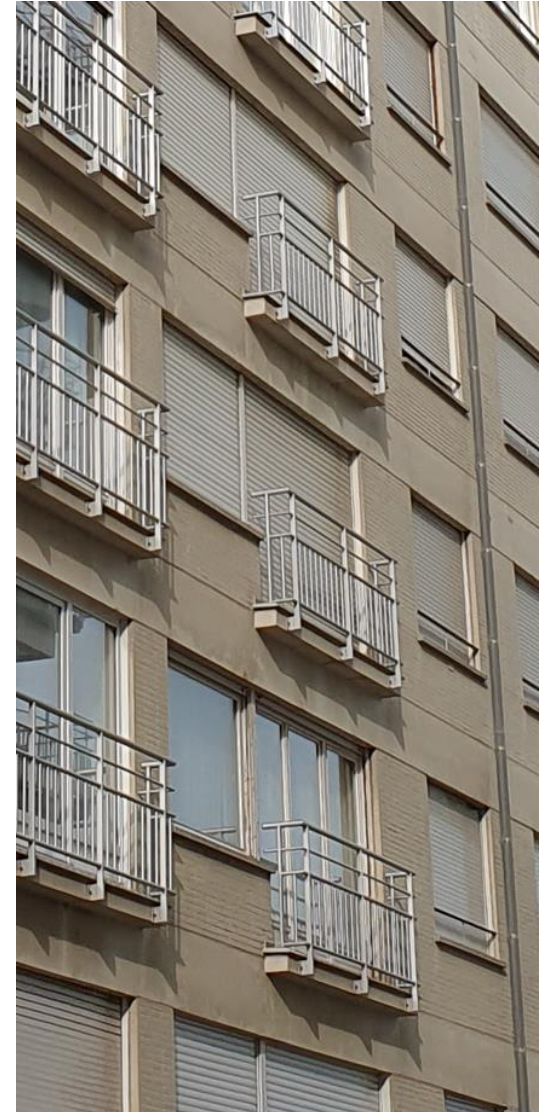
65-70cm

ADVIES: zeker gezien grote hoogte van het gebouw, bij gevelwerken / werken aan de schrijnwerken best conforme raambalustrades voorzien.

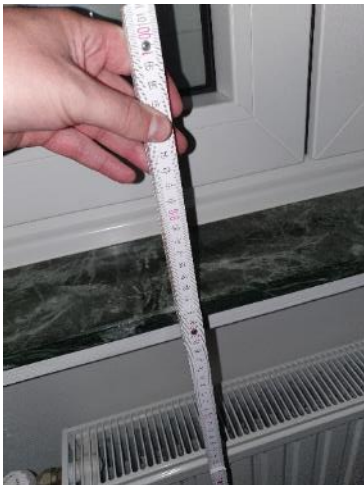
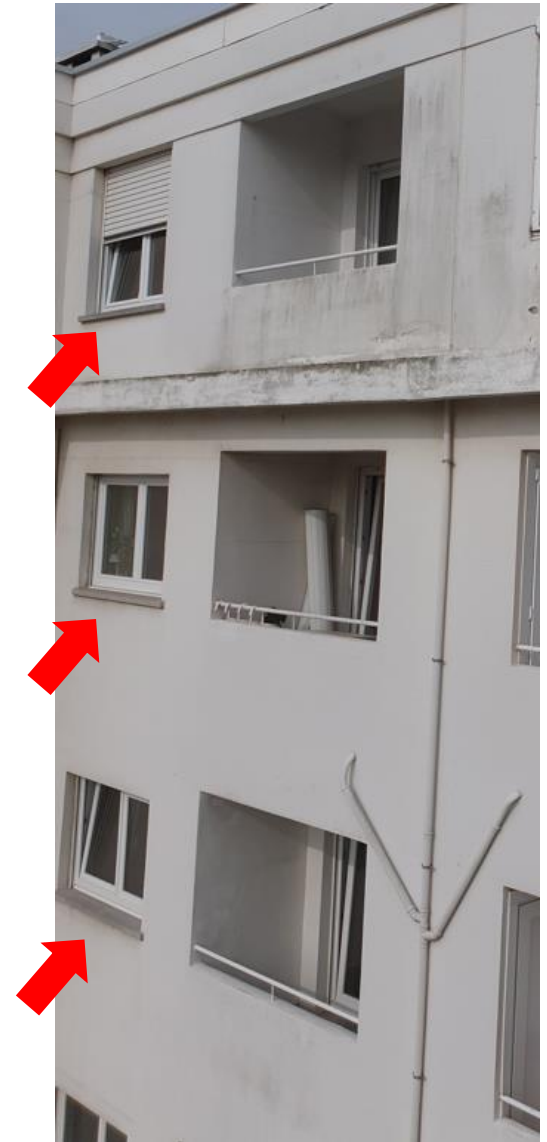
88-92cm

Ook de valveiligheid wordt opgenomen in de Vlaamse Woningkwaliteitsnormen waaraan het bestaande bouwpatrimonium moet voldoen!

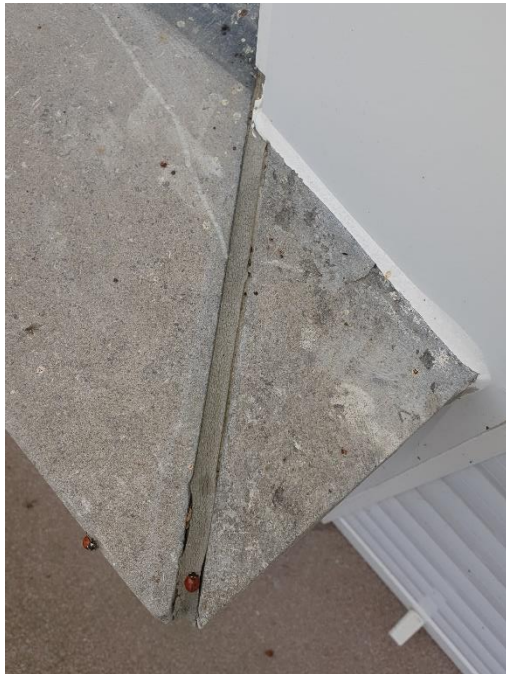
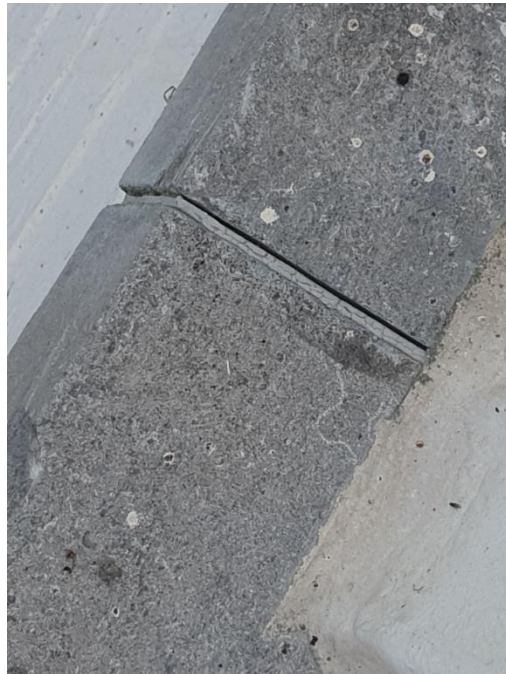
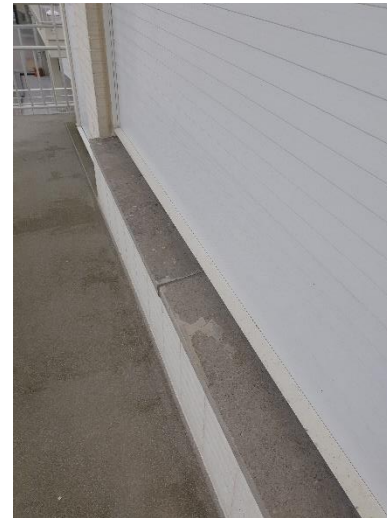
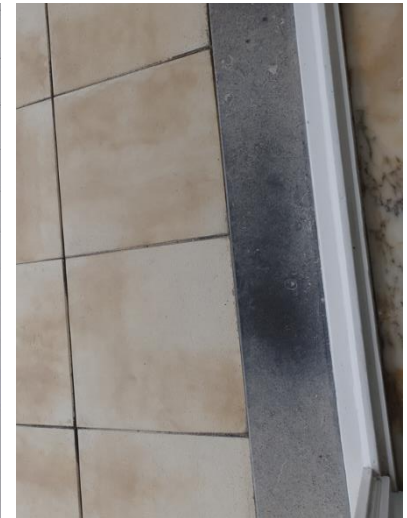
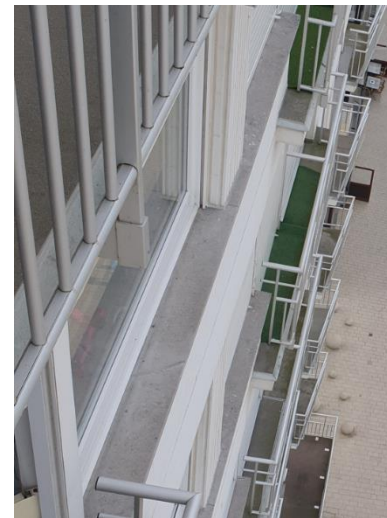
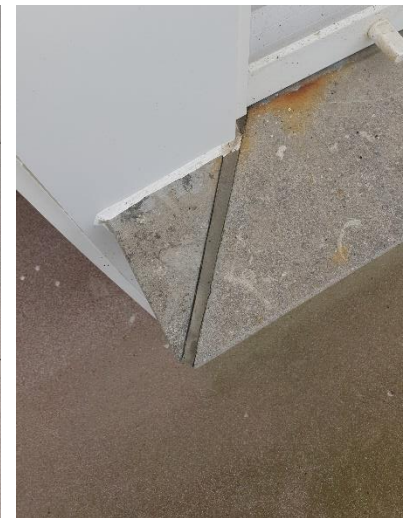
DORPELS: Blauwe Hardsteen

- Over het algemeen zijn de dorpels zelf nog in goede staat
- Voegen zijn aan het versterven

ADVIES: Voegen te onderhouden en te vervangen.

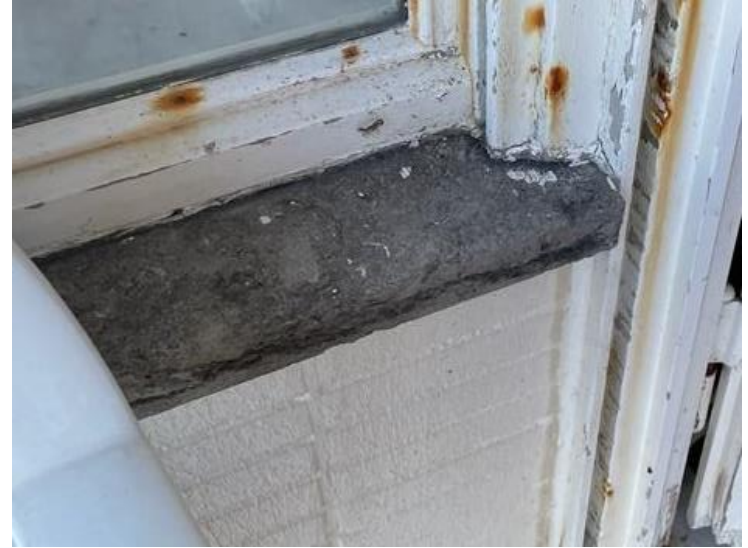
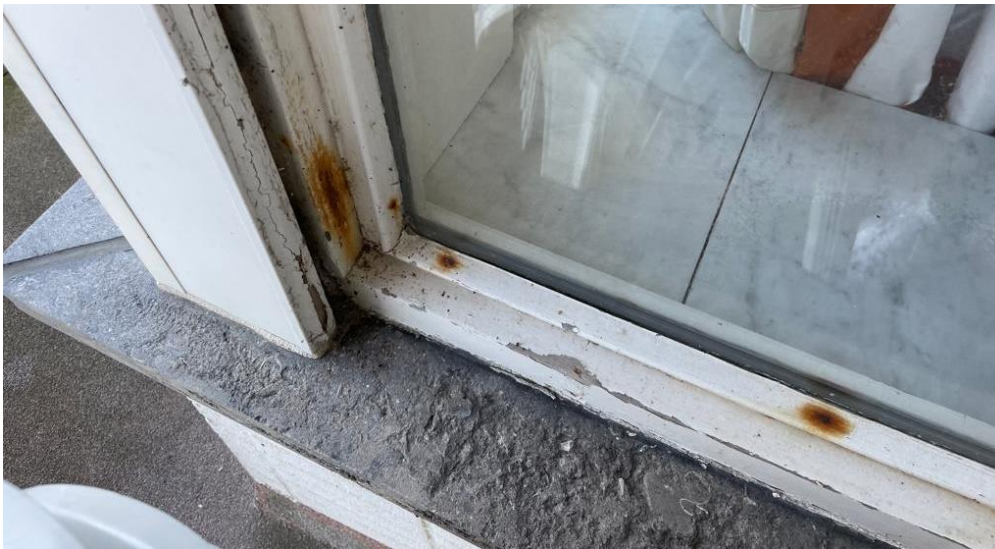
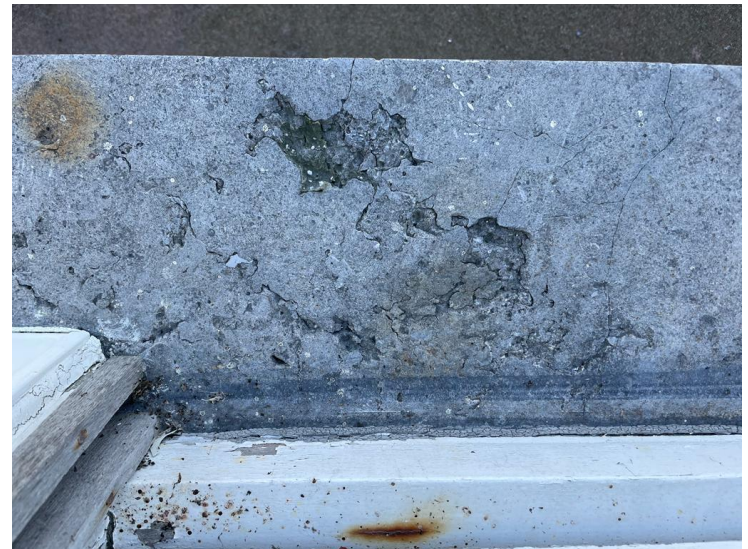
ELASTISCHE VOEGEN

Elastische voegen zijn vergankelijk en dienen periodiek onderhouden en vervangen te worden. Wanneer deze versterven verliezen zij hun waterwerende werking en kunnen waterinfiltraties optreden.
