Residentie

TRIANON

Studieopdracht betreffende bouwtechnische
en energetische toestand van het gebouw

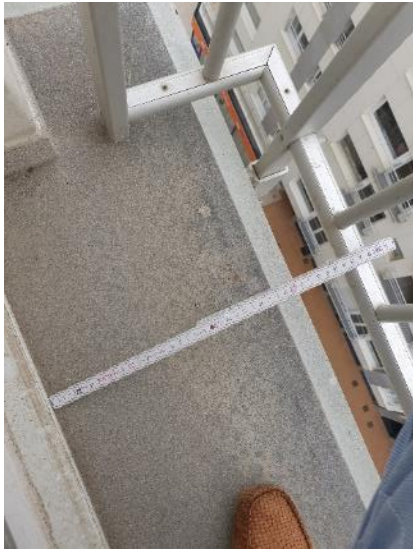
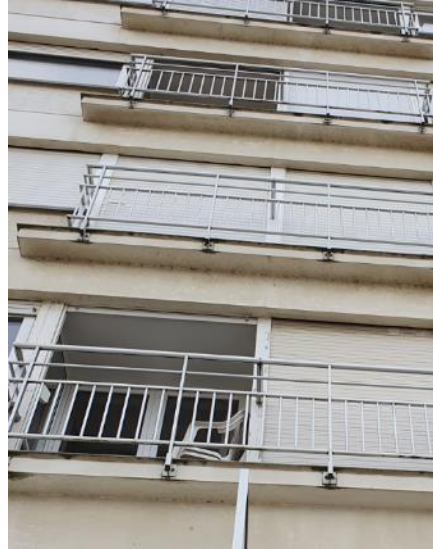
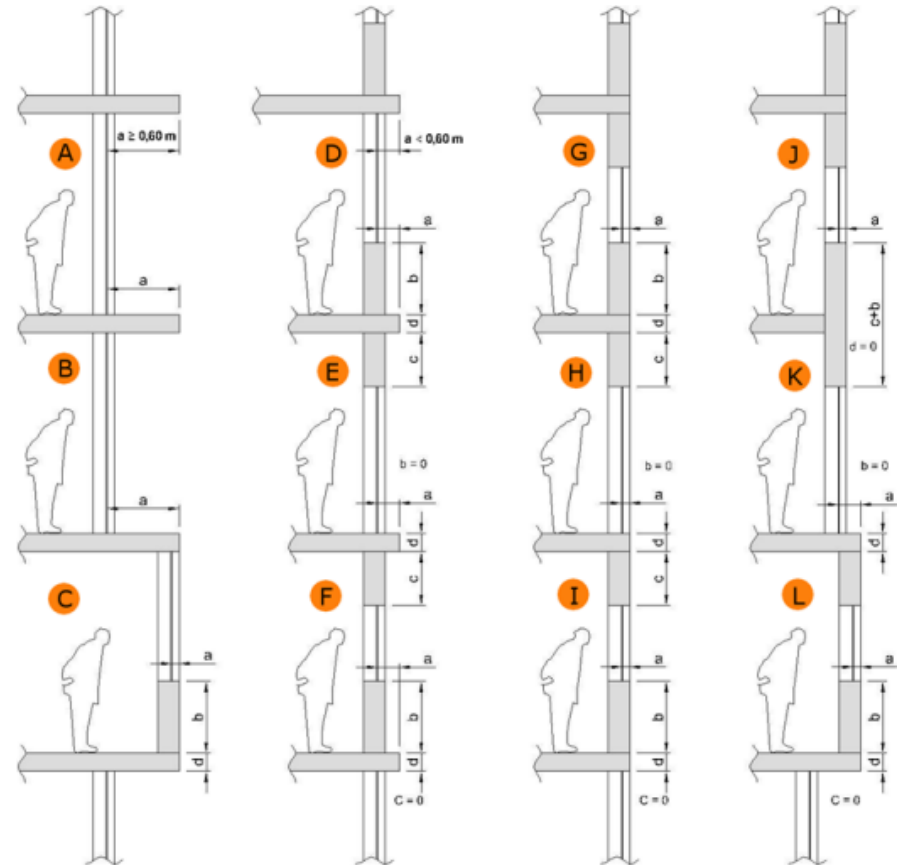
Hier wordt op enkele centimeters na niet aan voldaan.

De overige raamtypologieën in het gebouw lijken in orde.

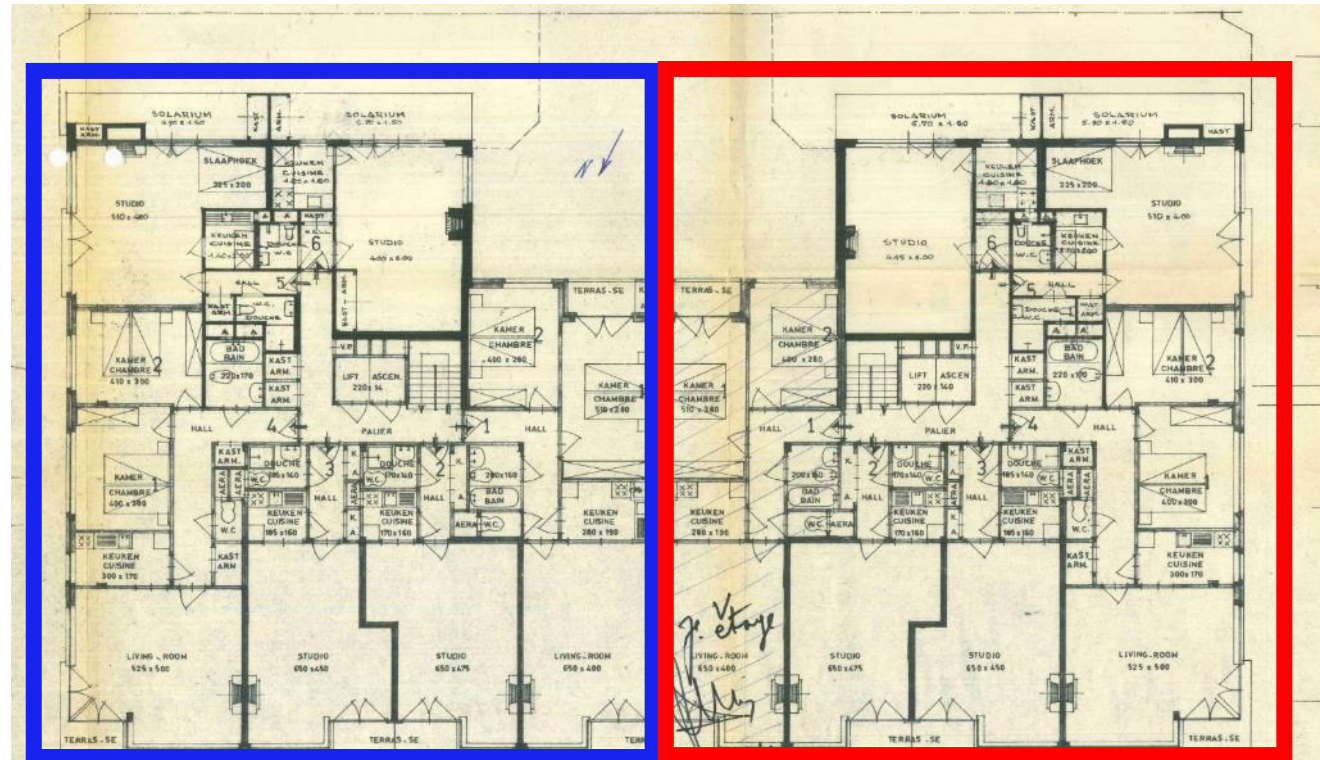
=> geen gemeenschappelijk geveldeel of terras om brandtrap/ladder te voorzien.

=> niet oplosbaar zonder per verdieping 2 appartementen bij brand open te stellen.

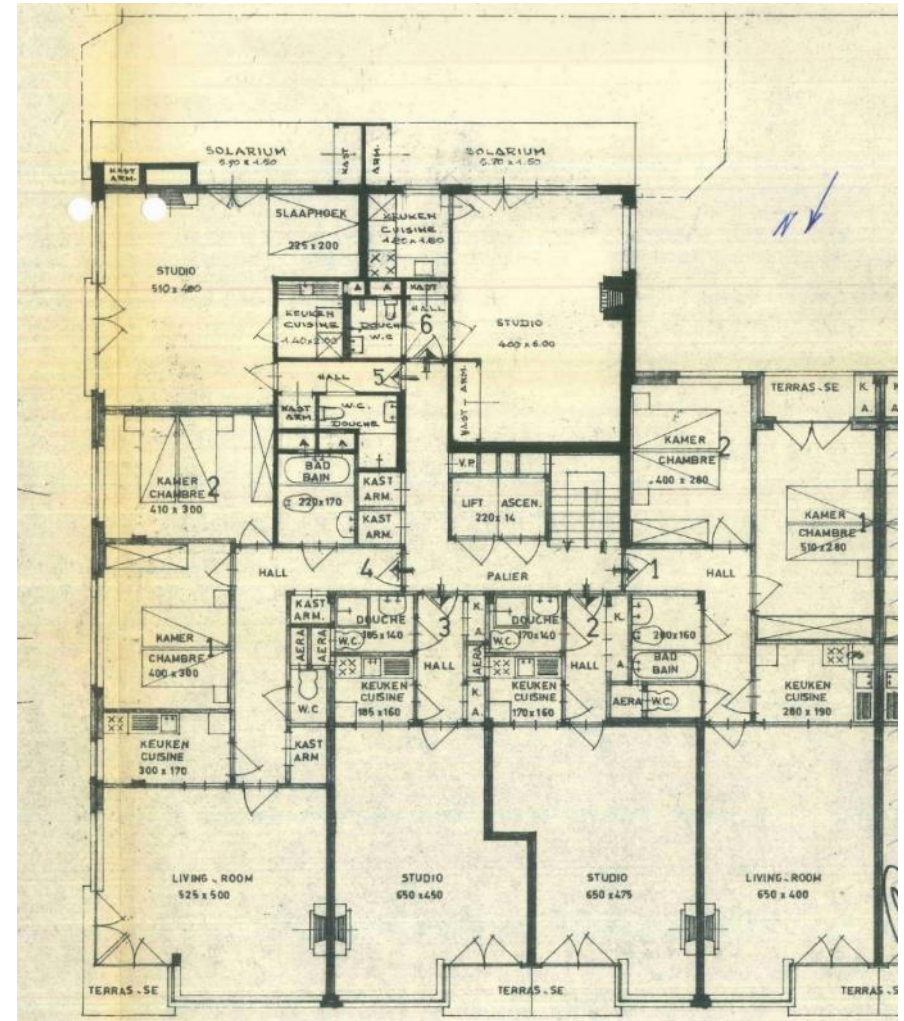
- Trappen dienen een afgesloten trappentoren te zijn
=> open trappenkoker, niet voldaan.
- Trappentoren dient op iedere bouwlaag ontsloten te zijn via een sas van minstens 2m² met een brandweerstand van 2 uur.
=> open trappenkoker, niet voldaan.
- Trap dient op evacuatie niveau (gelijkvoers) te stoppen en niet door te lopen tot in de kelder. Keldertrap en trap bovengronds dienen een afzonderlijke koker te zijn.
- Lift dient op iedere bouwlaag ontsloten te zijn via een sas van minstens 2m² met een brandweerstand van 2 uur. Deze sas mag niet samenvallen met de sas van de trap.
=> liften komen rechtstreeks in de gang, niet voldaan.

Gezien dit eerder de kern van de zaak is en niet volkomen conform de huidige normen kan bijgestuurd worden, is het raadzaam om in dit verhaal een Fire Safety Engineer te betrekken, zodoende zij kunnen oordelen wat er nodig is om acceptabel veilig te zijn om de Brandweer te overtuigen.

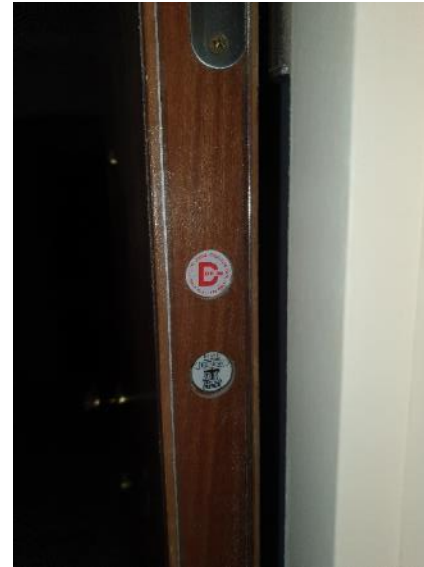
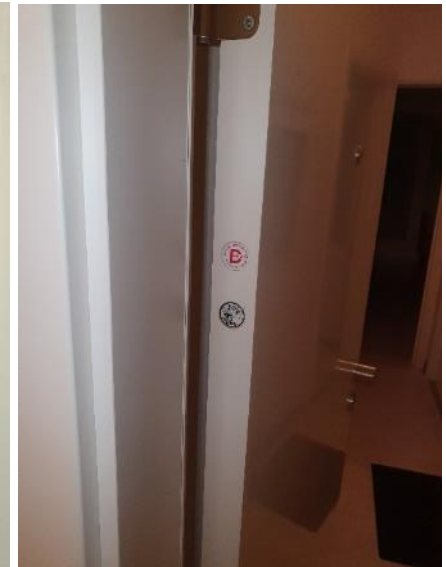
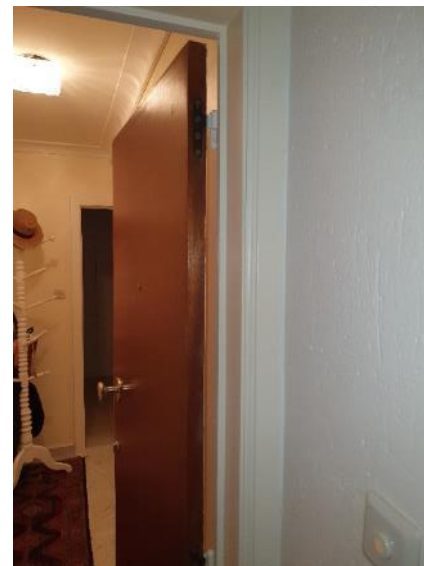
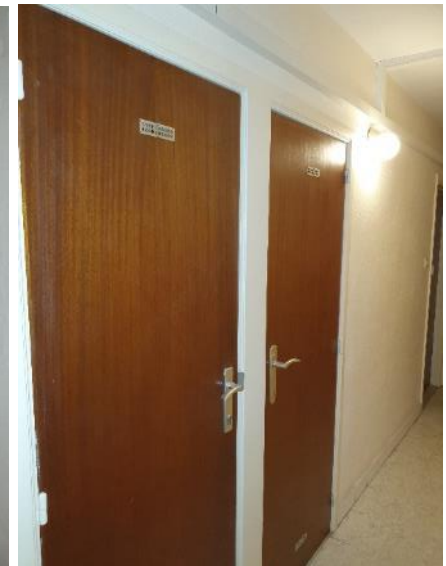
- Deuren appartementen die uitgeven op de gang dienen minstens EI₃₀ te zijn.
 - Sommigen hebben hun deuren reeds vernieuwd cfr. Rf30, maar veel deuren zijn nog de oorspronkelijke niet brandwerende deuren.
 - Advies om deze bij de eerste gelegenheid te vervangen.
- Deuren van bergingen die uitgeven op de gang (= evacuatiweg) dienen minstens EI₃₀ te zijn.
 - Deze zijn oorspronkelijk en niet brandwerend.
 - Advies om deze bij de eerste gelegenheid te vervangen.
- Eventuele deurroosters dienen tevens EI₃₀ te zijn.
- Deuren en luiken van technische kokers dienen minstens EI₆₀ te bedragen. (de wanden dienen EI₁₂₀ te bedragen)
 - Deze zijn vermoedelijk nog de oorspronkelijke en niet brandwerend voorzien.
 - Dit geldt ook voor de kokers en hun luikjes die uitkomen in de appartementen zelf!
 - Advies om deze bij de eerste gelegenheid te vervangen.

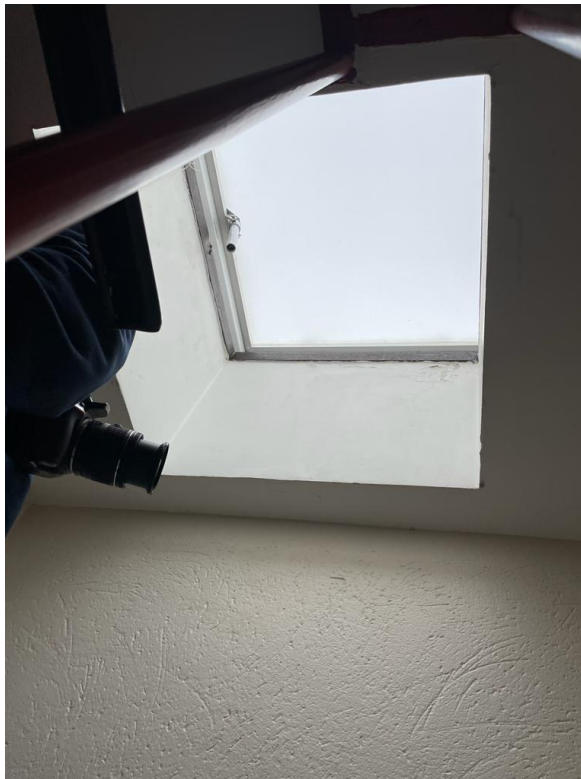
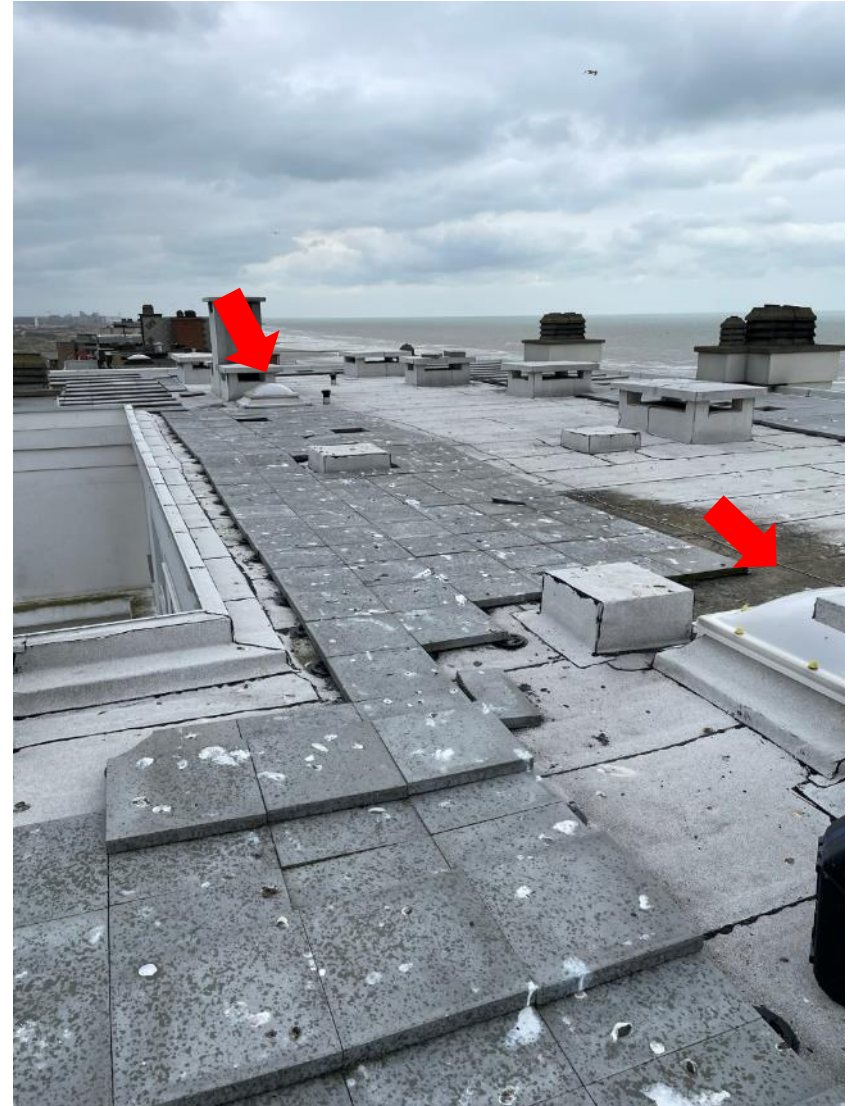
Trappenhuisen dienen voorzien te zijn van een ontrokkingsluik die automatisch opent bij brandmelding, met inbegrip van bediening in de inkomzas.

- Deze zijn niet aanwezig.
- Advies om deze bij de eerste opportuniteit te voorzien.

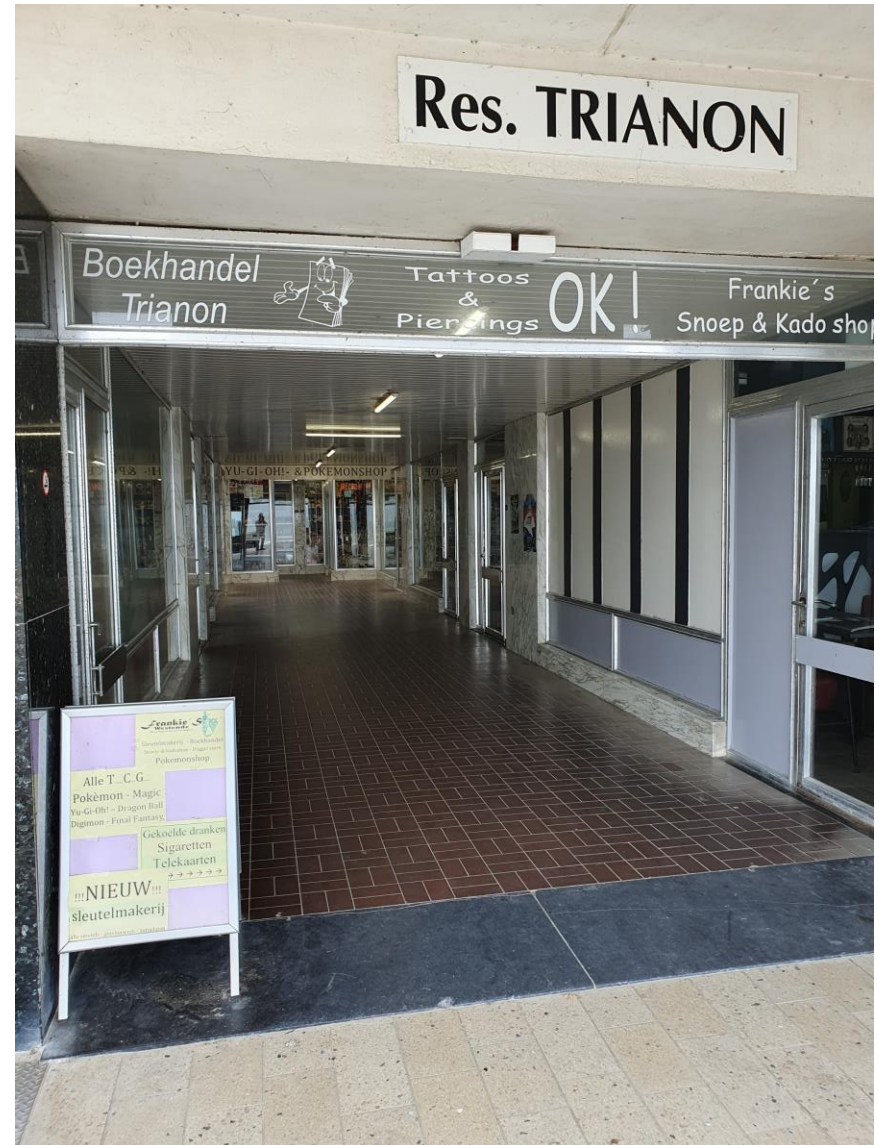
Deuren van de evacuatiewegen dienen steeds uit te geven in de vluchtrichting.

- Deur trap kelder: draait open richting de kelder, dient in principe richting de trap open te gaan.
 - Ifv. van inplanting trap is dit niet onmiddellijk met de deur zelf op te lossen.
 - Mogelijks brandwerend tussenschot tussen de trapbomen te voorzien en daar een deur voorzien die uitgeeft op de inkom (in combinatie met het niet mogen doorlopen van de trap).
- Algehele inkomdeuren van het gebouw dienen idealiter ook richting buiten open te draaien, gezien deze niet rechtstreeks uitgeven op openbaar domein, maar in een privatieve winkelgallerij. Kan desnoeds opgelost worden door de deuren te vervangen.

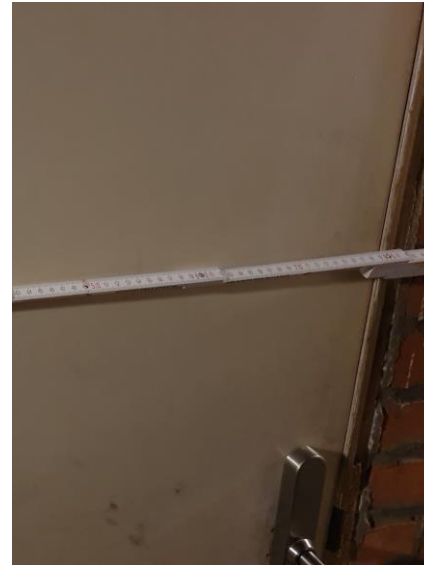
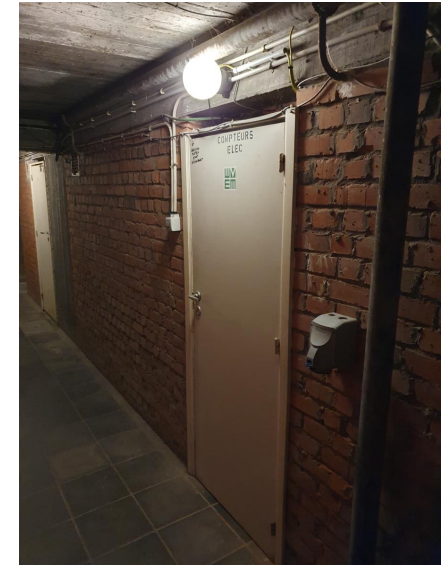
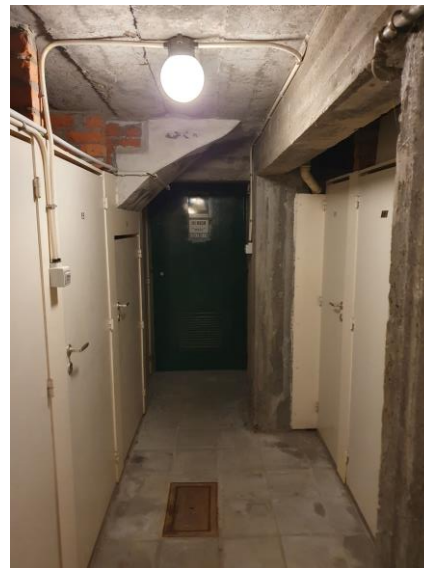
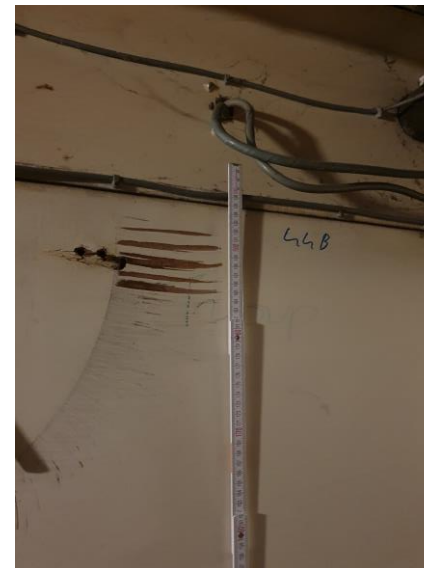
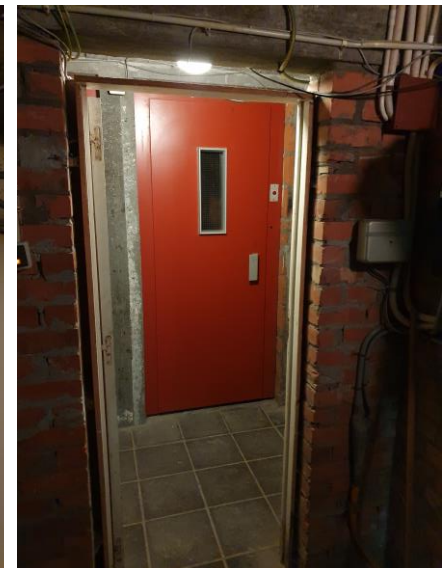
Gang = primaire evacuatiweg

- Wanden dienen Rf 2h te zijn.
- Deuren die uitgeven op de evacuatiweg dienen brandwerend te zijn. Dit geldt ook voor de bergingen.
- Deuren die uitgeven op de evacuatiweg dienen zelfsluitend te zijn.
- De bovenverluchtingen mogen enkel voorzien worden via brandwerende roosters.

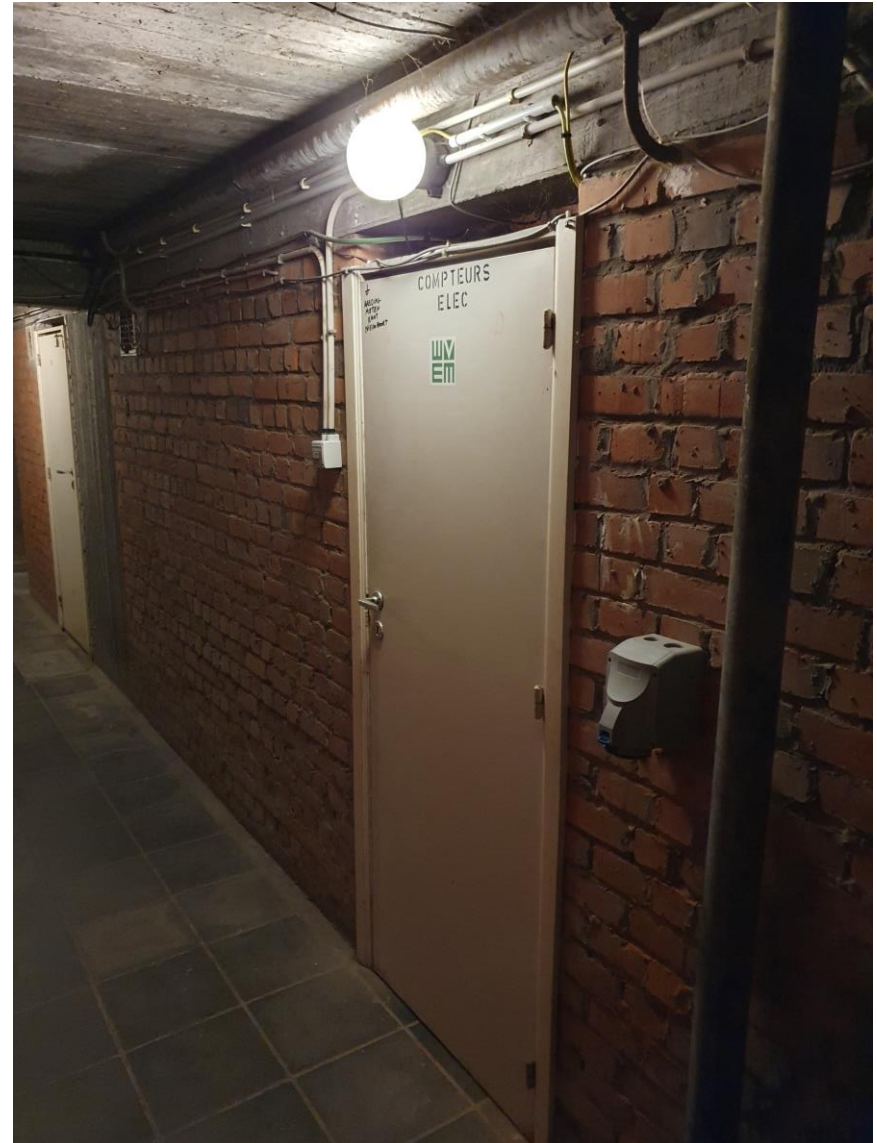
Niet voldaan.

- **Deur dient vervangen te worden door een brandwerende deur.**
- **tellerlokaal geeft rechtstreeks uit in de evacuatiegang (moeilijk), in principe dient een sas voorzien te worden.**

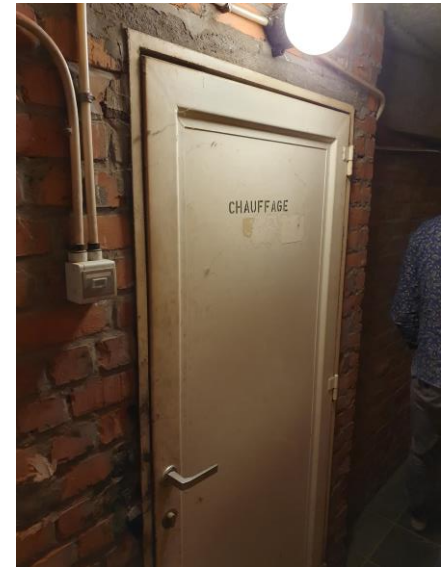
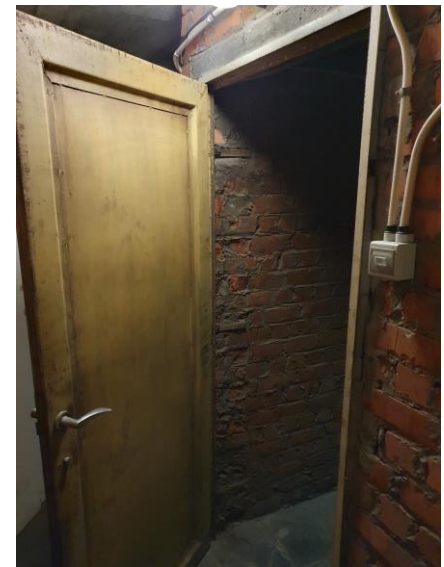
Niet voldaan.

- **Deur dient vervangen te worden door een brandwerende deur.**
- **Stooklokaal geeft rechtstreeks uit in de evacuatiegang (moeilijk)**
Hier dient een sas gemaakt te worden.

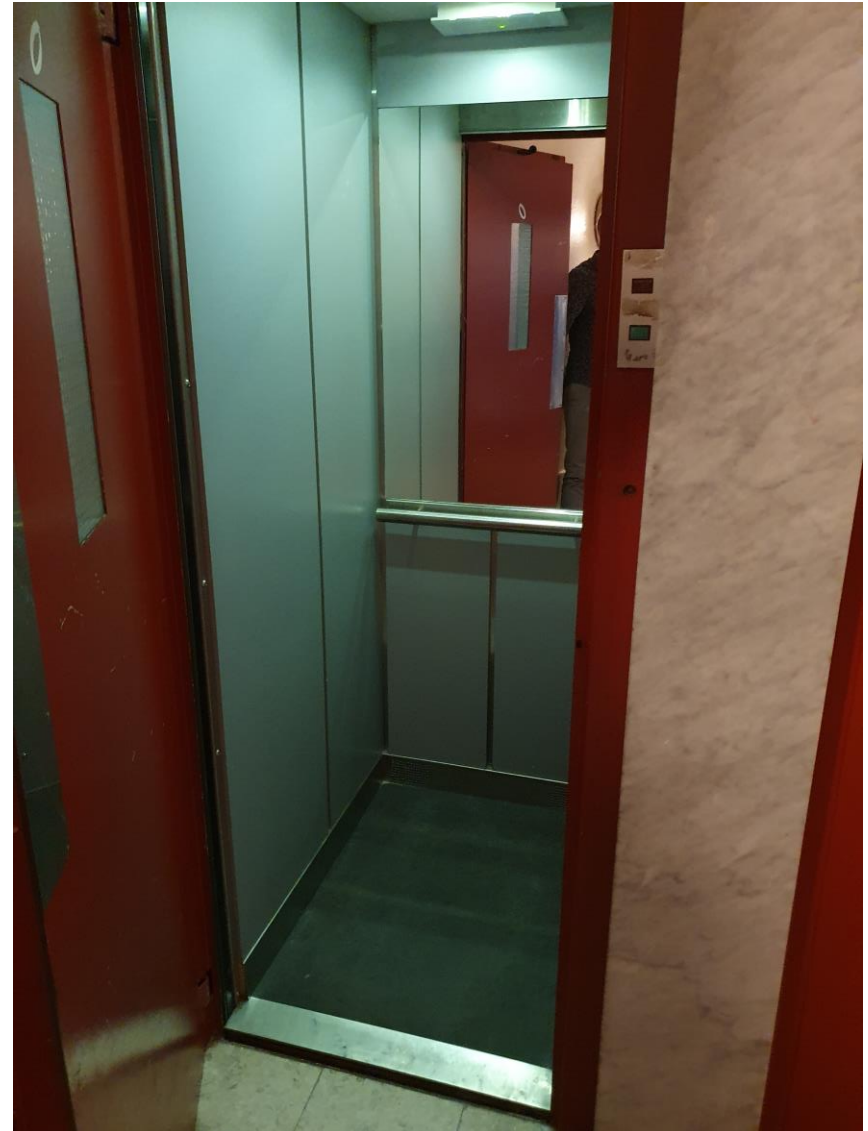
- Hun toegangsbordessen moeten een sas vormen met wanden Rf120 (Toegangsdeuren tot sas dienen EI₃₀ te zijn en bij brand zelfsluitend te zijn)
- Dit sas mag niet samenvallen met de sas die verplichtend bij trappen aanwezig dient te zijn.
- De liftdeuren dienen minstens EI₃₀ te zijn.
- Alle liften zijn uitgerust met een mechanisme dat branddetectie de liften terug roept naar het evacuatie niveau, waarna ze buiten dienst gaan.
- Rookdetectie in de schachten aanwezig?

=> Deze elementaire zaken zijn niet voldaan.
